COS Check

Audi A4 Avant

EZ 07/2013 | Kombi | Diesel | Automatikgetriebe | 209.949km
Besteuerung: Differenzbesteuert (§25a UStG)
Fahrzeugstandort: 76*
Fahrzeug aufgenommen am: 16.09.2026

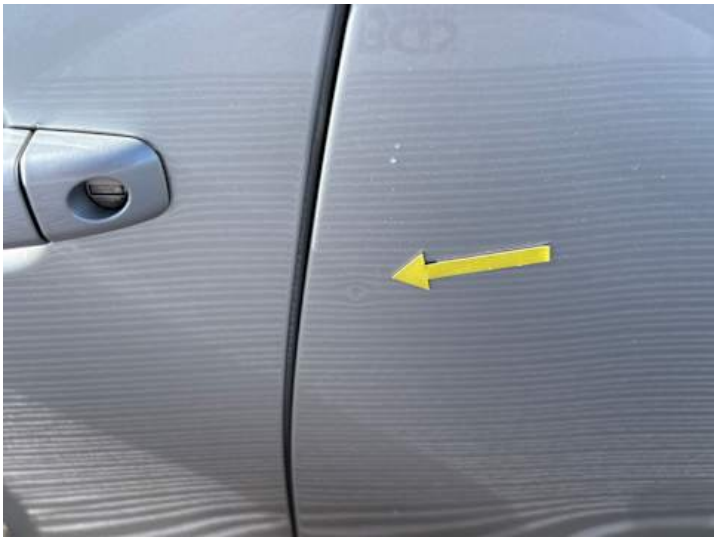
Motorhaube (Steinschlag)

Windschutzscheibe (Steinschlag)

Türe hinten links (Delle)

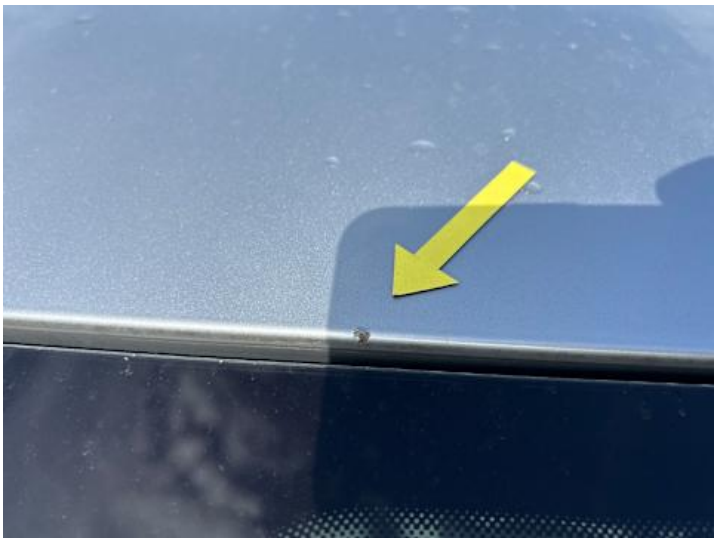
Dach (Steinschlag)

Innenraum (Verschleiß)
