CarOnSale

Mercedes-Benz E 220 d 4Matic All-Terrain

Differenzbesteuert (§25a UStG) · Fahrzeugstandort 21*** · Fahrzeug aufgenommen am 29.10.2026

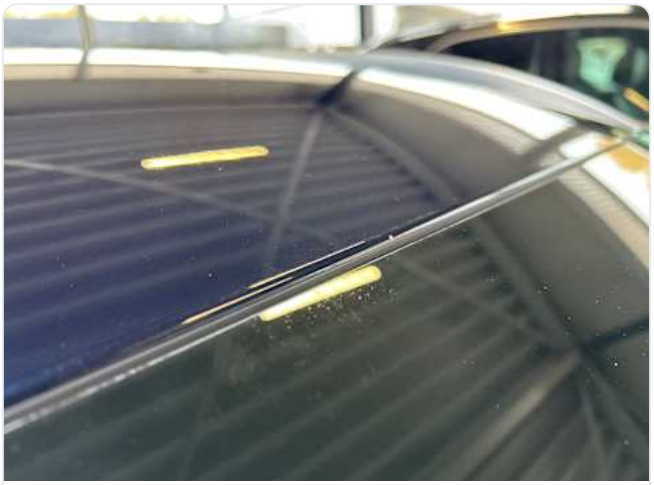
- Türe hinten links (Kratzer)

- Türe hinten rechts (Kratzer)

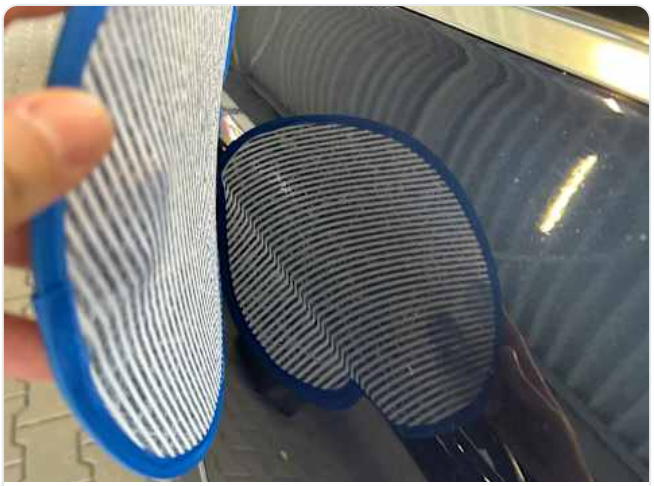
- Stoßstange hinten (Lackschaden, Kratzer, Spaltmaße ungenau)
