Volkswagen Golf Comfortline BMT

Differenzbesteuert (§25a UStG) · Fahrzeugstandort 45*** · Fahrzeug aufgenommen am 12.11.2026

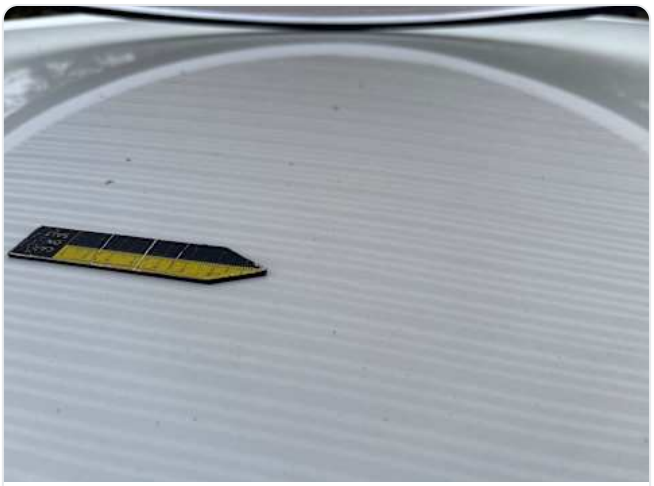
- Rad (Kratzer)
