Kia Sorento GT-Line 4WD

Regelbesteuert (Österreich) · Fahrzeugstandort 57*** · Fahrzeug aufgenommen am 11.11.2026

Fahrzeug Schadenfotos (Außen)

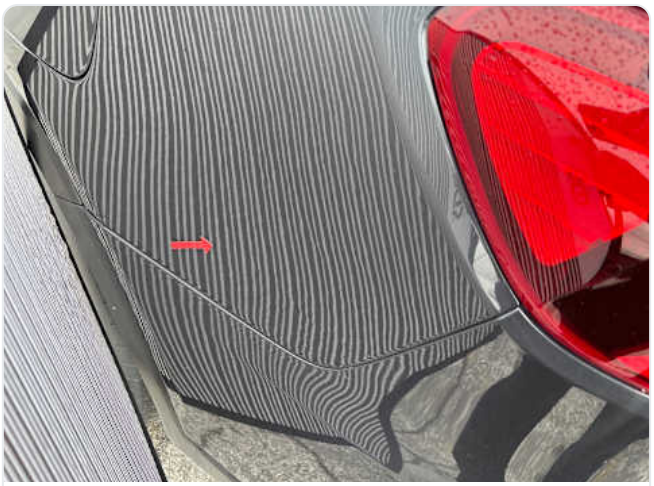
- Rücklicht (rechts) (Riss/Bruch)
