CarOnSale

Volkswagen Golf Move

Regelbesteuert (Deutschland) · Fahrzeugstandort 32*** · Fahrzeug aufgenommen am 03.11.2026

09/2023	93.417km	LEISTUNG 150 PS	KRAFTSTOFF Diesel	GETRIEBE-TYP Automatikgetriebe	1

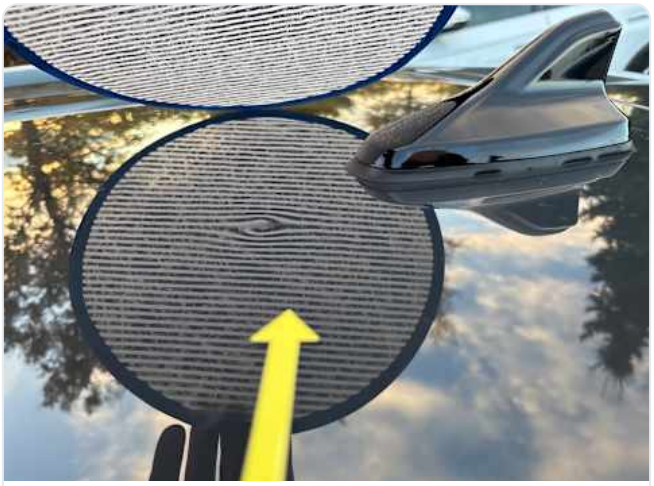
- Dach (Delle)
