CarOnSale

Nissan X-Trail Tekna

Differenzbesteuert (§25a UStG) · Fahrzeugstandort 49*** · Fahrzeug aufgenommen am 10.11.2026

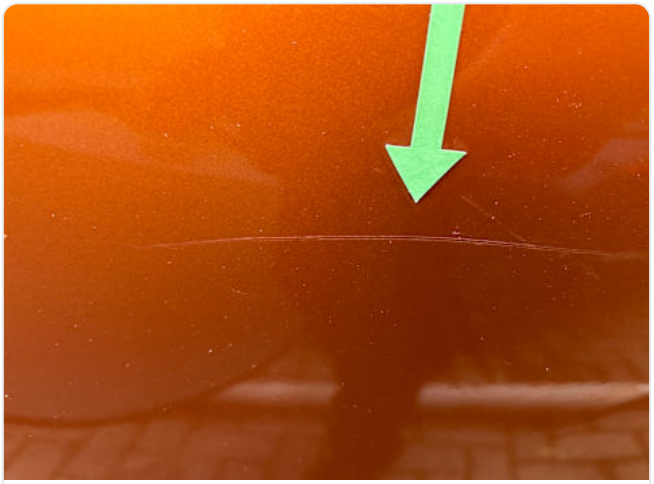
- Stoßstange vorne (Kratzer)

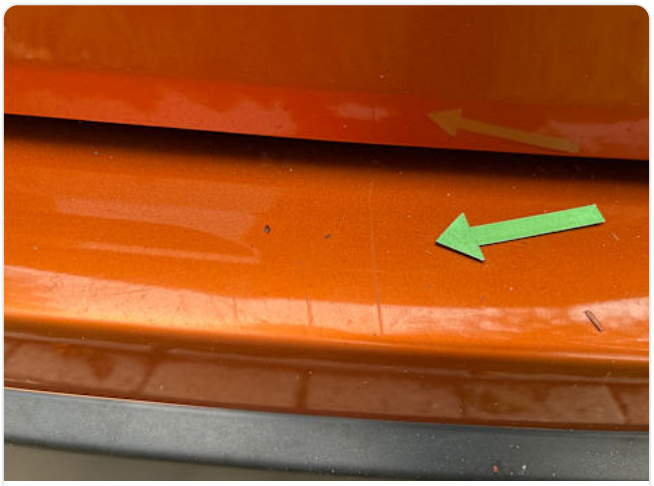
- Türe hinten links (Kratzer)
