CarOnSale

Volkswagen Polo Match

Differenzbesteuert (§25a UStG) · Fahrzeugstandort 40*** · Fahrzeug aufgenommen am 12.11.2026

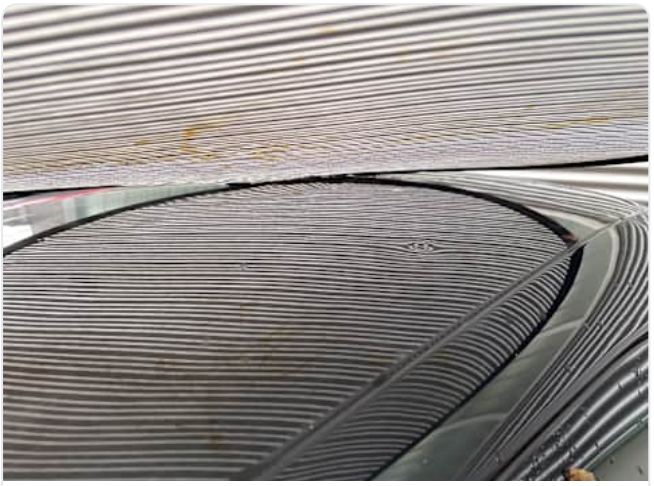
- Fahrertür (Kratzer)
