Minderwertgutachten

Hersteller	Typ	Modell						
Audi	A3 Limousine 35 TDI basis	35 2.0 TDI EU6d, basis, 2020 - 2024						
VIN	Aufbau	Anzahl Türen	Antriebsart	KBA-Schlüssel				
WAUZZZGY5RA000755	Limousine	4	Frontantrieb	0588/BUN				
	Erstzulassung	Halter lt. Zulbesch. II	Halter lt. Kunde	Leistung (kW)	Anzahl Zylinder	Hubraum (ccm)	HU

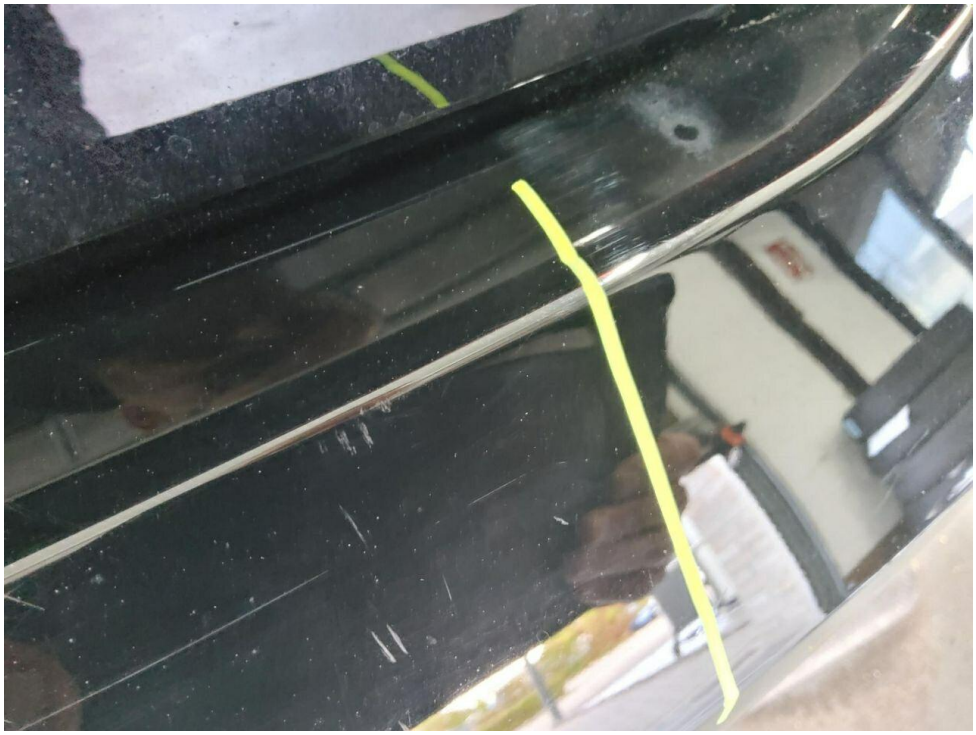
Bild 14 : Stoßfänger hinten Lackierung, verschrammt, smart repair

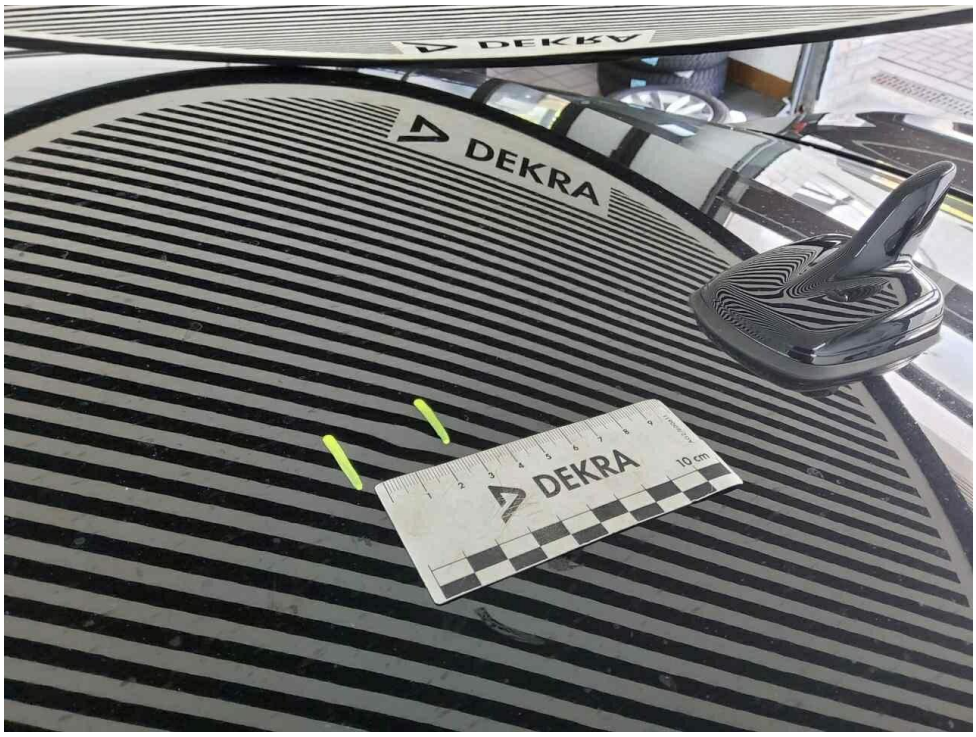
Bild 21 : Dach, eingedellt, drücken

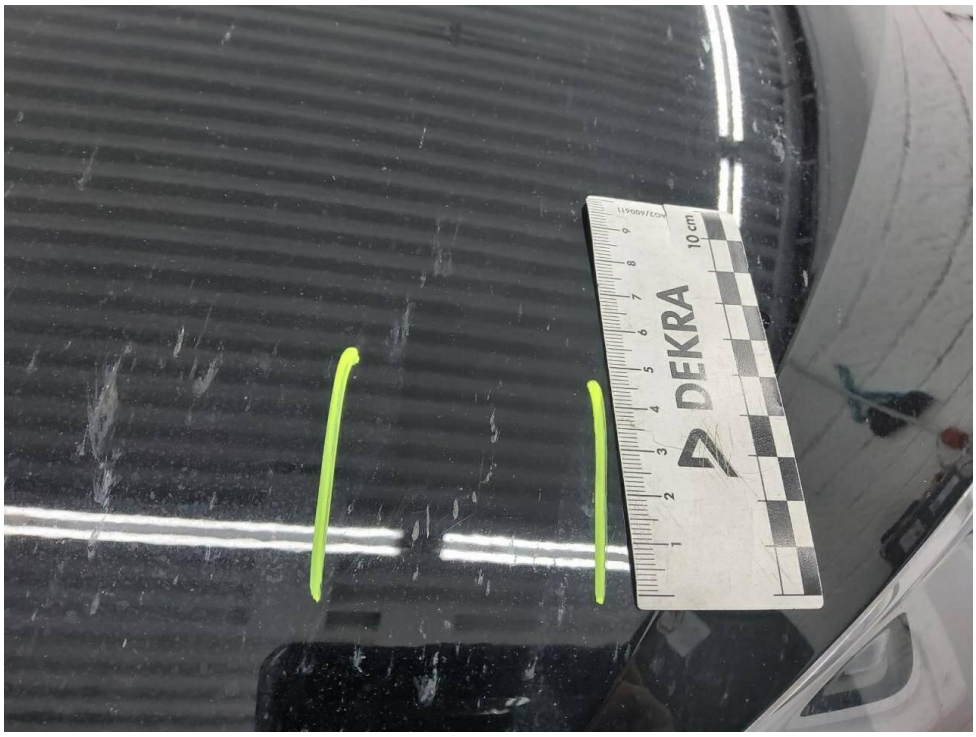
Bild 23 : Motorhaube Lackierung, verschrammt, lackieren mit Lackaufbau

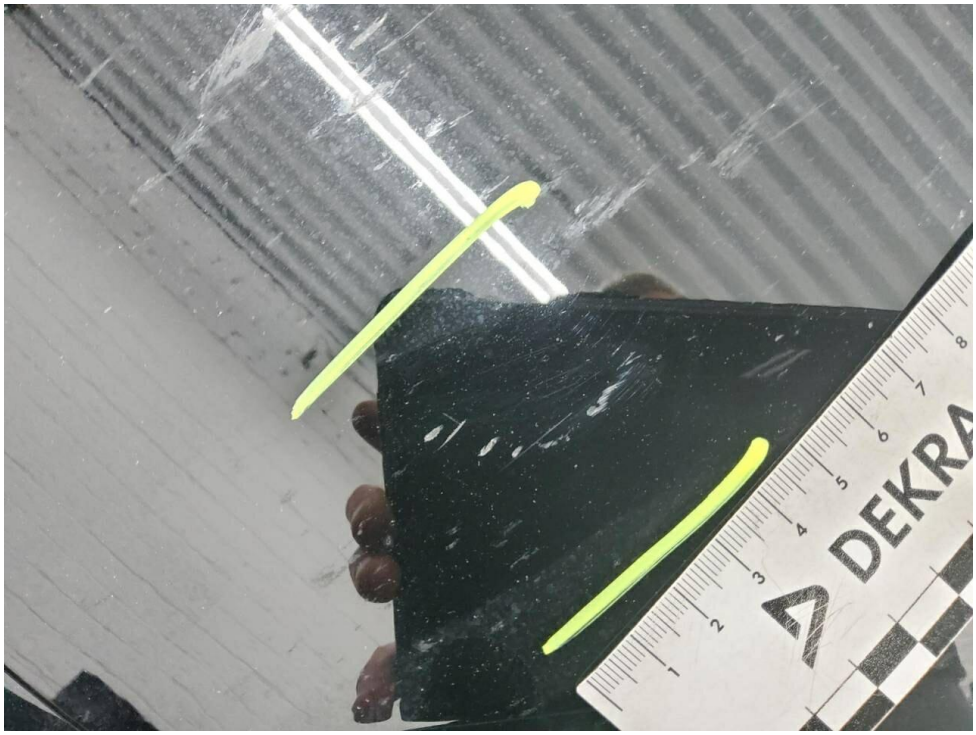
Bild 24 : Motorhaube Lackierung, verschrammt, lackieren mit Lackaufbau

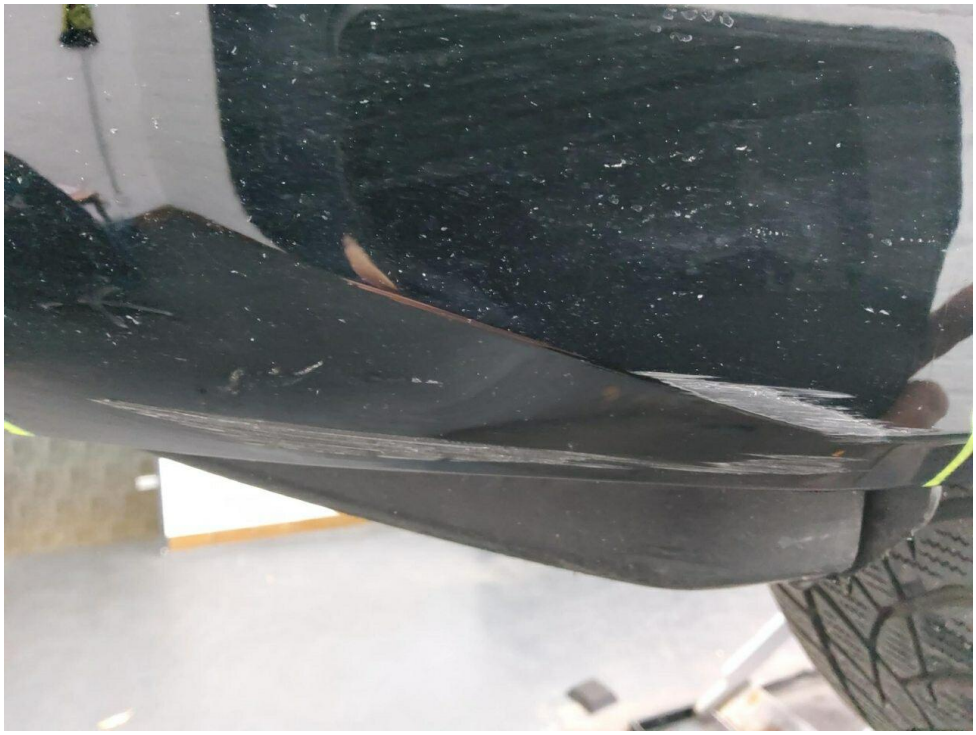
Bild 26 : Frontspoiler Lackierung, verschrammt, lackieren mit Lackaufbau
