BMW 1 LIMOUSINE (F70)(07.2024->) 120 MILD-HYBRID 125 KW (MOTOR 1,5 LTR. - 115 KW) 5-TÜRIG

VIN: WBA81GE0207S53293

Bewertungsdetails

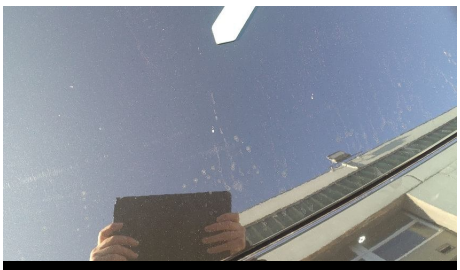
Stoßfänger unterhalb / Vorne / Kratzer

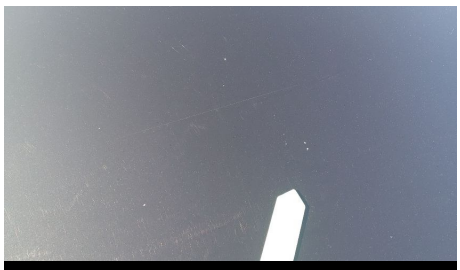
Stoßfänger unterhalb / Vorne / Kratzer

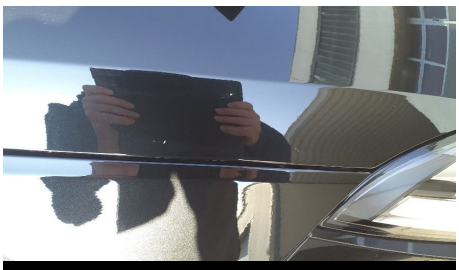
011	Motorhaube / -	Delle	Reparieren

Motorhaube / - / Delle

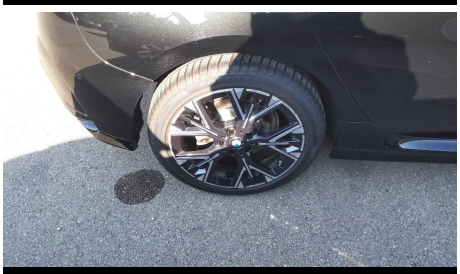
Felge / Vorne Rechts / Kratzer
