WBAJG310903H24980

Zustandsbericht

Hersteller	BMW	**Besichtigungszustand**	ausreichend
Typ/Modell	X1 sDrive20i	**Laufleistung (abgelesen)**	172.013 km
Vehicle Identification number	WBAJG310903H24980	**Erstzulassung**	17.01.2019

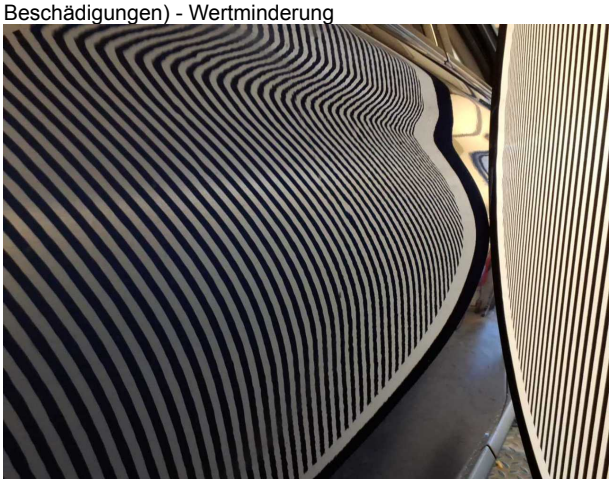
Beschädigung #1: Karosserie: Karosserie (Diverse Beschädigungen) - Wertminderung

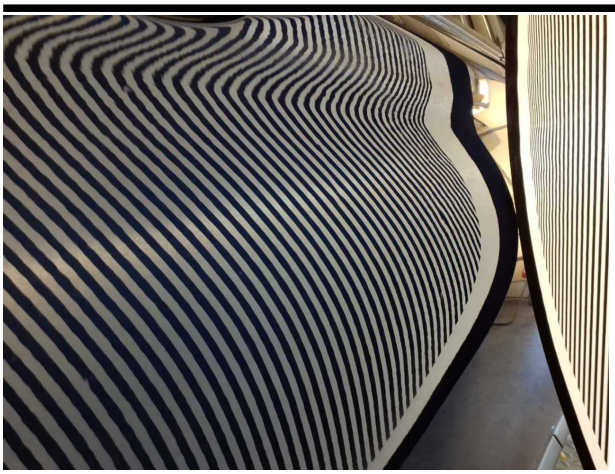
Beschädigung #1: Karosserie: Karosserie (Diverse Beschädigungen) - Wertminderung

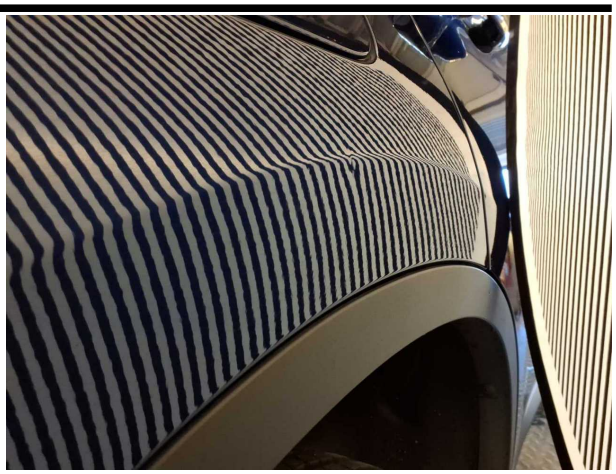
Beschädigung #1: Karosserie: Karosserie (Diverse Beschädigungen) - Wertminderung

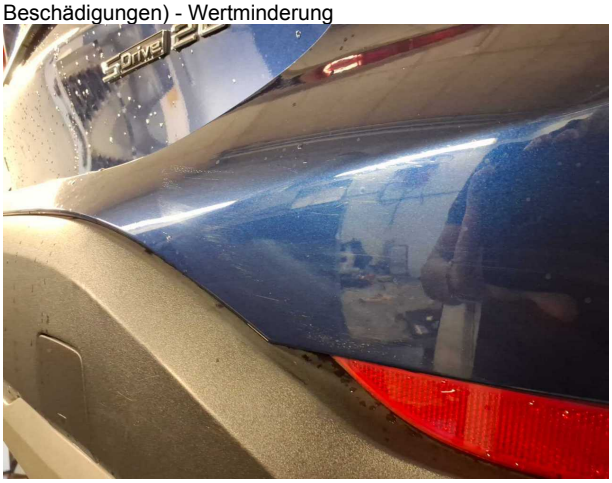
Beschädigung #1: Karosserie: Karosserie (Diverse Beschädigungen) - Wertminderung

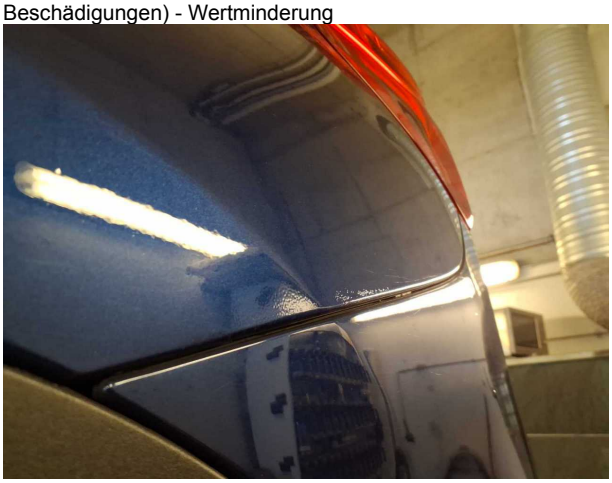
Beschädigung #1: Karosserie: Karosserie (Diverse Beschädigungen) - Wertminderung

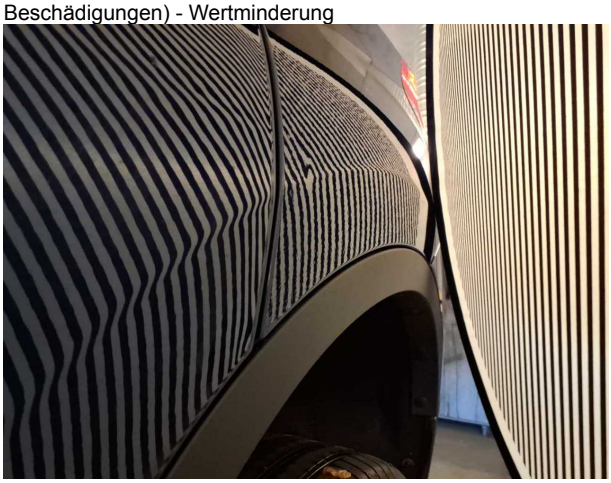
Beschädigung #1: Karosserie: Karosserie (Diverse Beschädigungen) - Wertminderung

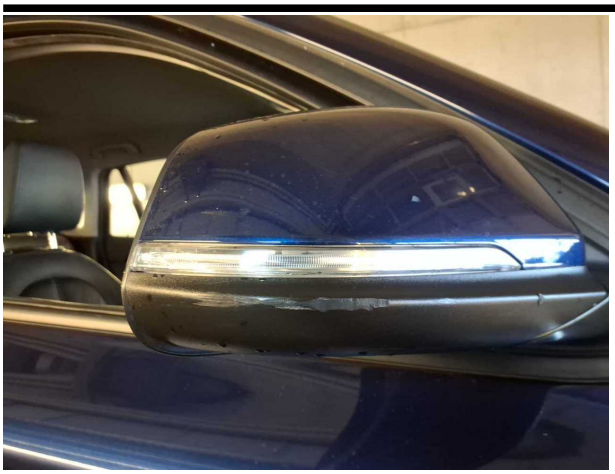
Beschädigung #1: Karosserie: Karosserie (Diverse Beschädigungen) - Wertminderung

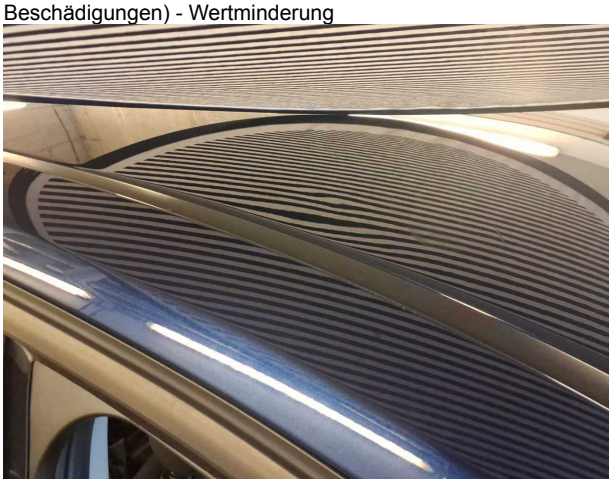
Beschädigung #1: Karosserie: Karosserie (Diverse Beschädigungen) - Wertminderung
