CarOnSale

Peugeot Partner Family

Differenzbesteuert (§25a UStG) · Fahrzeugstandort 91*** · Fahrzeug aufgenommen am 11.11.2026

LEISTUNG	KRAFTSTOFF	GETRIEBE-TYP	
02/2011	245.339km	111 PS	Diesel	Schaltgetriebe	3

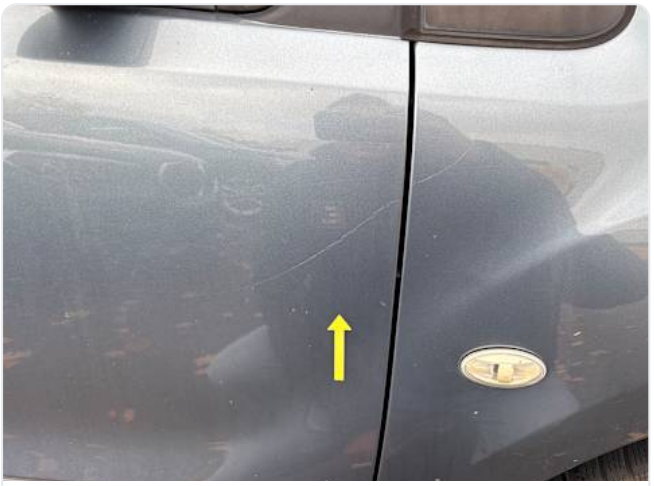
- Fahrertür (Kratzer)
