CarOnSale

Skoda Yeti

Differenzbesteuert (§25a UStG) · Fahrzeugstandort 97*** · Fahrzeug aufgenommen am 09.11.2026

Hinweise zum Zustandsbericht

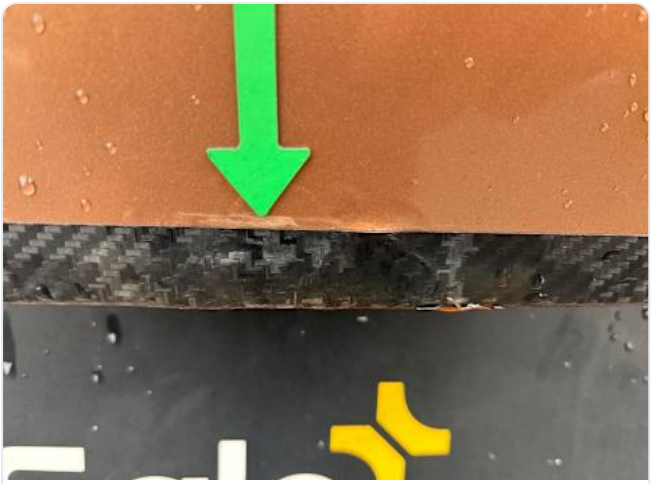
- Seitenteil hinten links (Rost)
