CarOnSale

Toyota Avensis Life

Differenzbesteuert (§25a UStG) · Fahrzeugstandort 44*** · Fahrzeug aufgenommen am 06.11.2026

LEISTUNG	KRAFTSTOFF	GETRIEBE-TYP	
05/2012	252.905km	124 PS	Diesel	Schaltgetriebe	3

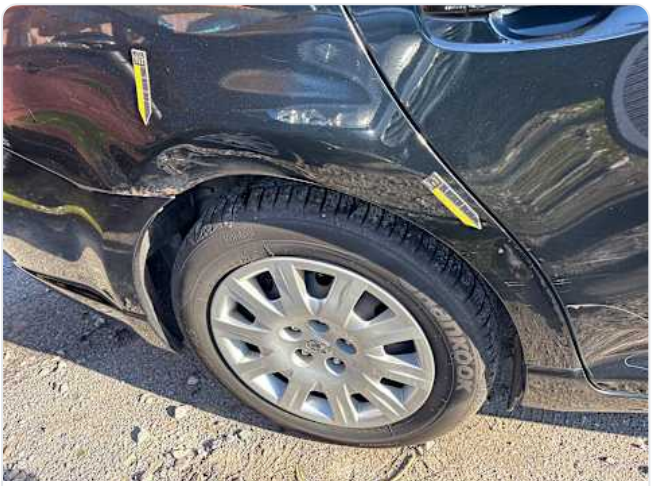
- Seitenteil hinten links (Verformung, Delle, Kratzer)
