CarOnSale

Nissan Micra Acenta

Differenzbesteuert (§25a UStG) · Fahrzeugstandort 99*** · Fahrzeug aufgenommen am 11.11.2026

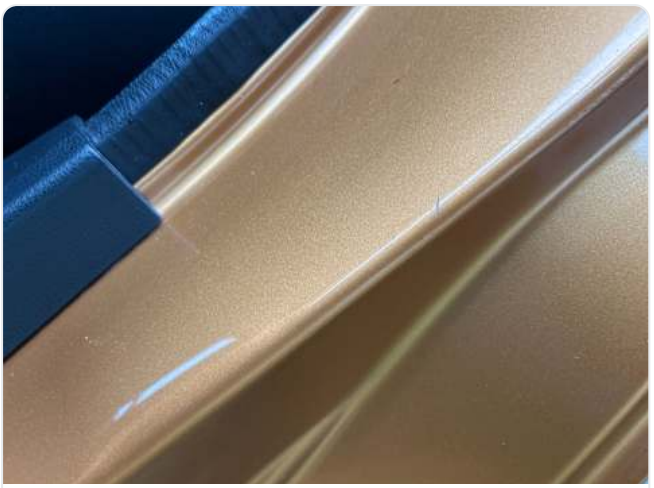
- Fahrertür (Kratzer)
