CarOnSale

Toyota Prius

Differenzbesteuert (§25a UStG) · Fahrzeugstandort 63*** · Fahrzeug aufgenommen am 06.11.2026

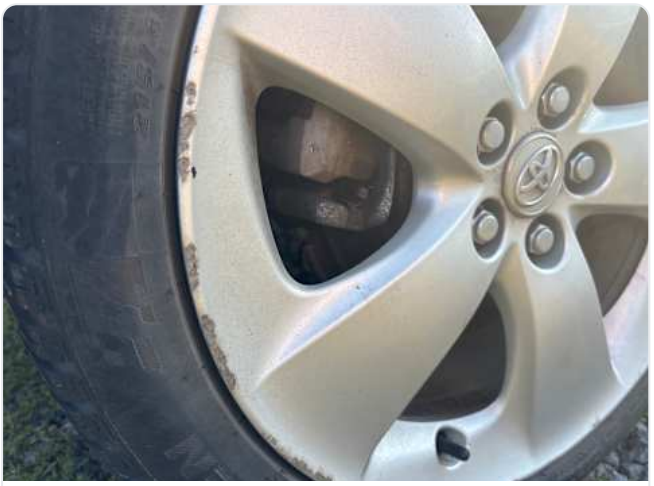
- Rad (Kratzer)
