Volkswagen Passat Business

Regelbesteuert (Deutschland) · Fahrzeugstandort 22*** · Fahrzeug aufgenommen am 09.11.2026

Hinweise zum Zustandsbericht

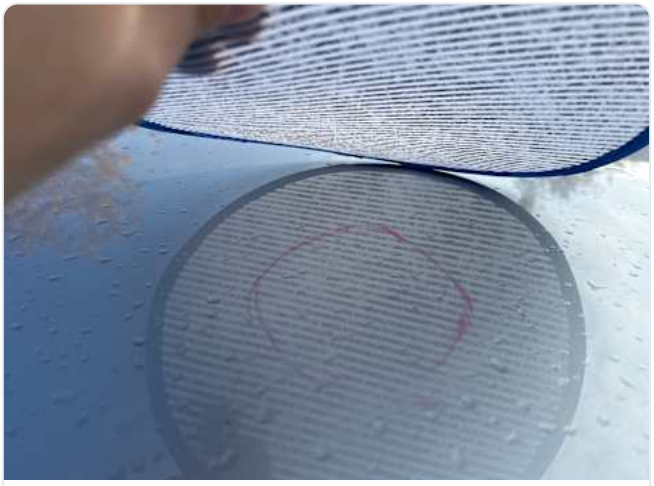
- Dach (Steinschlag, Delle)
