CarOnSale

Opel Adam Jam

Differenzbesteuert (§24 UStG) · Fahrzeugstandort 99*** · Fahrzeug aufgenommen am 04.11.2026

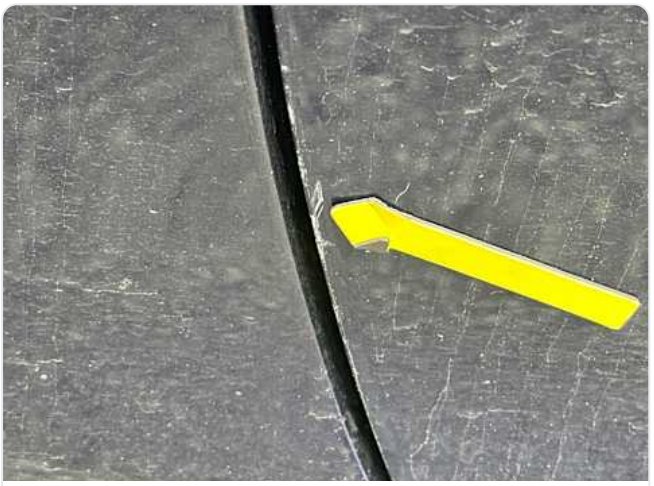
- Rad (Kerben, Kratzer, Rost)

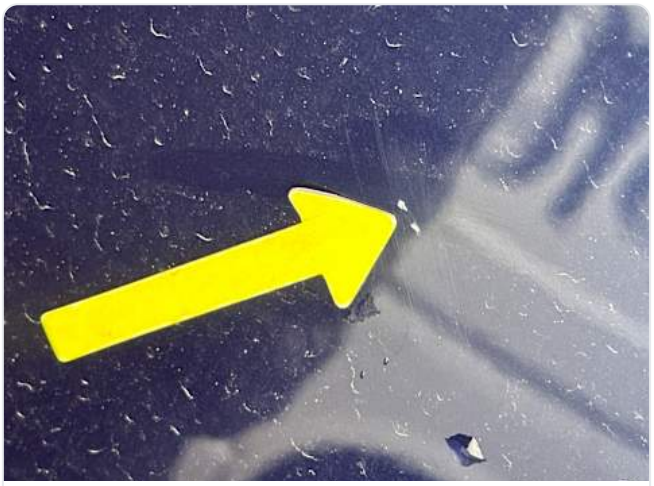
- Stoßstange hinten (Kratzer)
