CarOnSale

Mercedes-Benz 300 d 4MATIC extralang AVANTGARDE

Hinweise zum Zustandsbericht

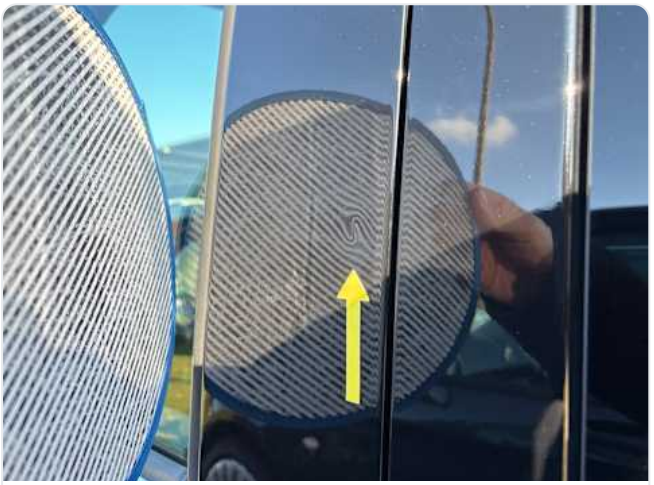
- Fahrertür (Kratzer, Delle)

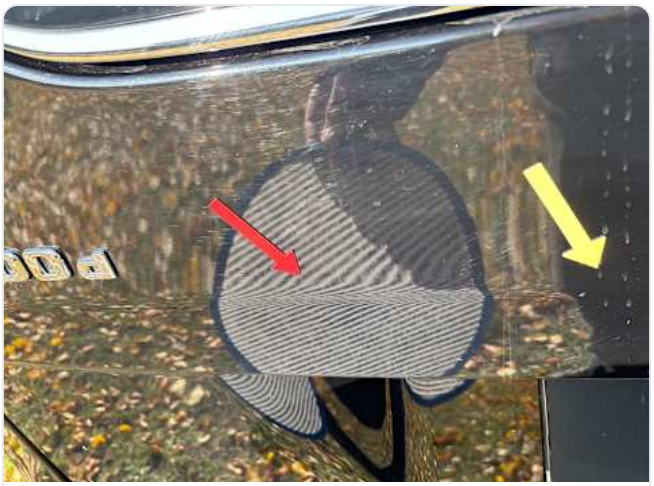
- Seitenteil hinten rechts (Kratzer, Delle, Lackschaden)
