CarOnSale

Audi A6 Avant

Differenzbesteuert (§25a UStG) · Fahrzeugstandort 46*** · Fahrzeug aufgenommen am 11.11.2026

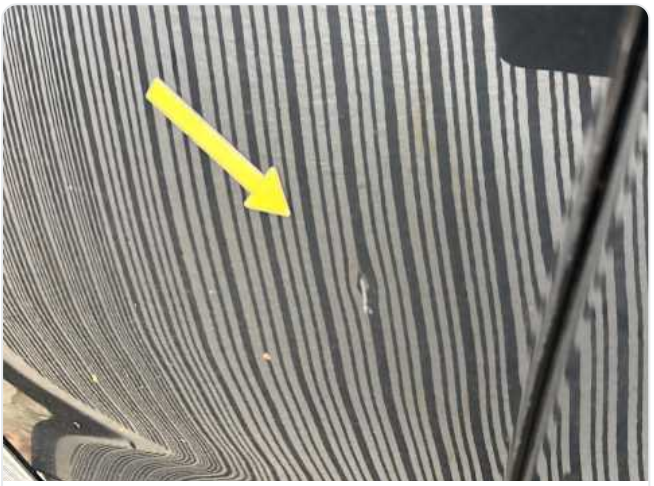
- Rad (Kratzer)

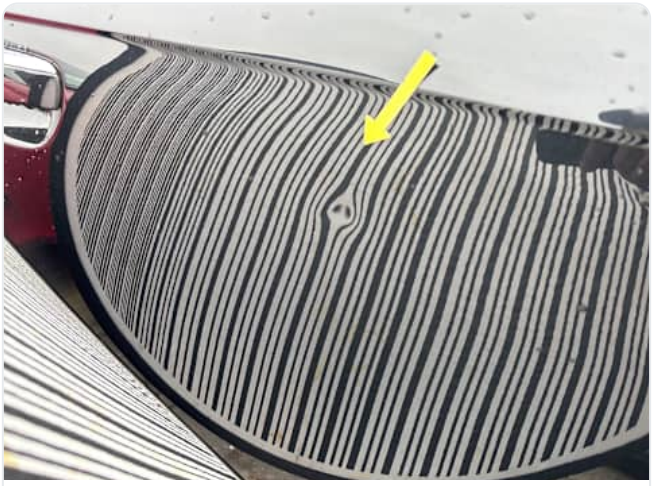
- Beifahrertür (Kratzer, Delle, Lackschaden)

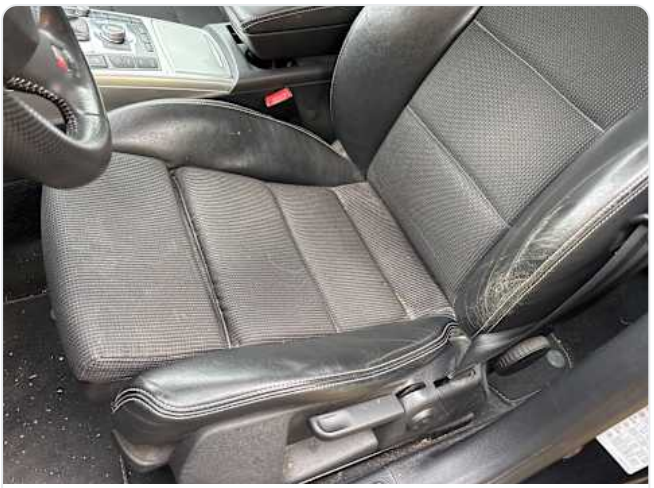
- Innenraum (Verschleiß)
