CarOnSale

Nissan Qashqai Acenta 4x4

Differenzbesteuert (§24 UStG) · Fahrzeugstandort 42*** · Fahrzeug aufgenommen am 30.10.2026

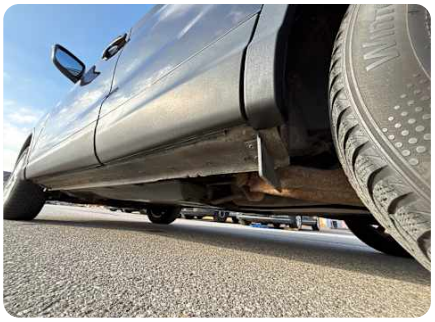
Warnung
Reifenfülldruck
zu niedrig
