Hersteller	BMW	Typ / Handelsbez. bzw. Modell	X3 xDrive30d Aut.
Aufbau	Limousine	Erstzulassung	06.09.2023
FIN	WBA85BZ0X0N231412	Laufleistung	109.283 / km
Bem. zur Laufleistung / Grund	Laufleistung laut Wegstrecken-zähler	Antriebsart	Diesel
Motorart / Zylinder	Reihenmotor / 6	Farbe / Lackierung / Lacktyp / Lackierungsart	Schwarz / Metallic / 2-Schicht
Hubraum	2.993 / cm³	Polster / Polsterfarbe	Leder / Anthrazit
Leistung	210 / kW	Schadstoffklasse / Feinstaub-plakette	E6d / grün
Anzahl Türen	5	Getriebeart	Automatik
Anzahl HalterBesitzer	1	Fälligkeit HU/AU	09/2026
KBA-Nummer	0005 / CZV

Optischer Zustand

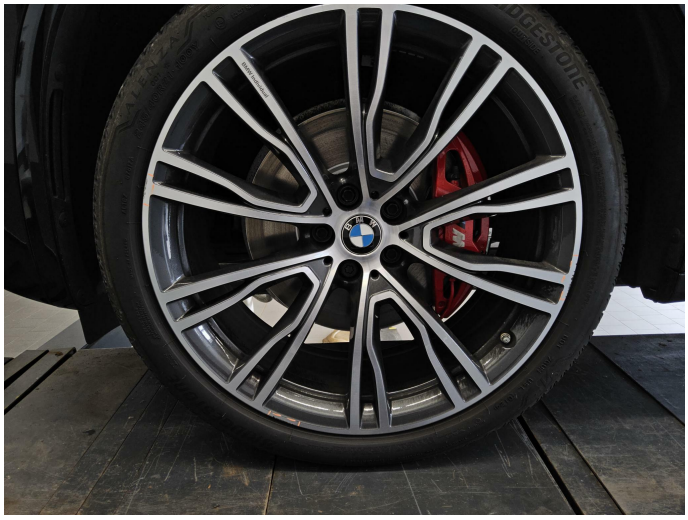
3.	Tür vorne links - Einstieg eingedellt, drücken (Bild 7)	130	voll	- 130	- 109,24
4.	Tür hinten links - Einstieg eingedellt, drücken (Bild 8)	130	voll	- 130	- 109,24

5.	Außenspiegel links - Lackierung verschrammt, lackieren (Bild 9)	198	anteilig	- 98	- 82,35
6.	Stoßfänger vorne - Abdeckung Abschlepphaken fehlt, erneuern (Bild 10)	378	anteilig	- 188	- 157,98

Bild 7:
Außen, Tür vorne links - Einstieg, eingedellt, drücken

Bild 8:
Außen, Tür hinten links - Einstieg, eingedellt, drücken

Bild 9:
Außen, Außenspiegel links - Lackierung, verschrammt, lackieren

Bild 10:
Außen, Stoßfänger vorne - Abdeckung Abschlepphaken, fehlt, erneuern
