AUDI Q2 (GAG)(08.2020->) 40 TFSI QUATTRO ADVANCED MOTOR 2,0 LTR. - 140 KW 16V TFSI 4-TÜRIG

VIN: WAUZZZGAXTA030229

Bewertungsdetails

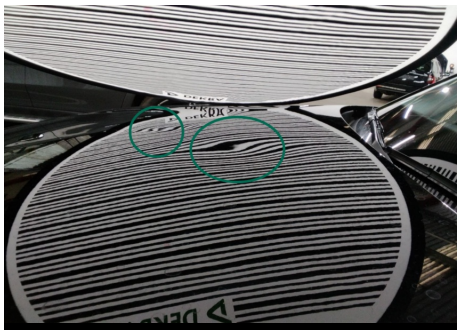
002	Motorhaube / - [2]	Delle	Smart Repair

[2] 2x Delle

Motorhaube / - / Delle

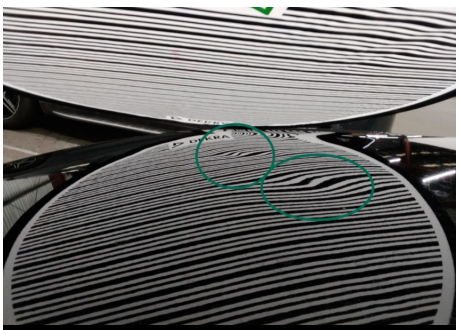
Motorhaube / - / Delle

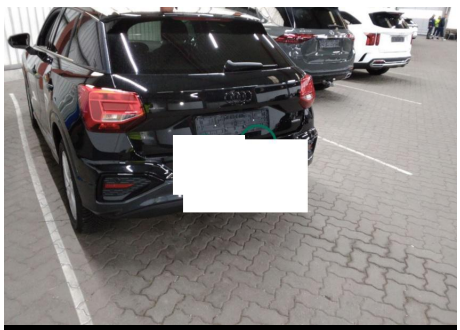
004	Entklebung / -	Beklebt	Akzeptabel

Entklebung / - / Beklebt
