CarOnSale

Mercedes-Benz 211/215 CDI L2

Regelbesteuert (Deutschland) · Fahrzeugstandort 97*** · Fahrzeug aufgenommen am 10.11.2026

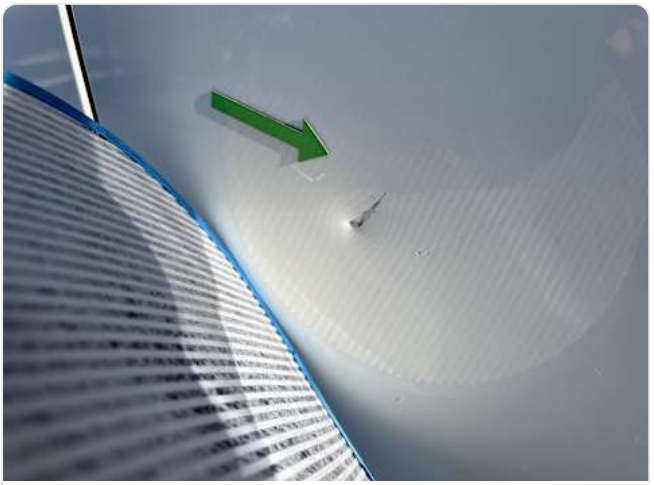
- Fahrertür (Kratzer, Delle)

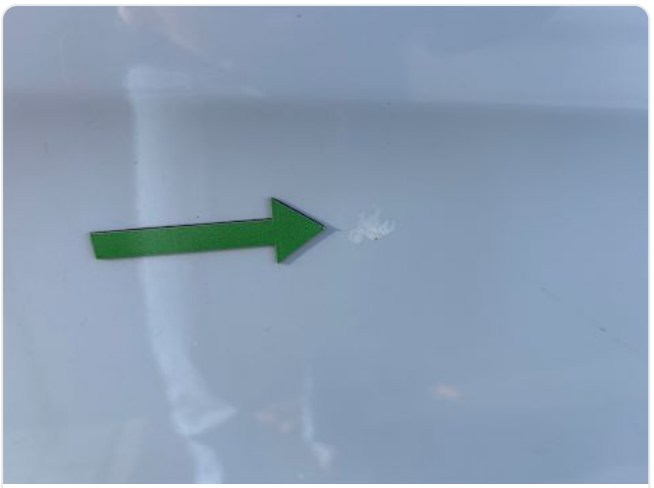
- Beifahrertür (Unsachgemäß instand gesetz)

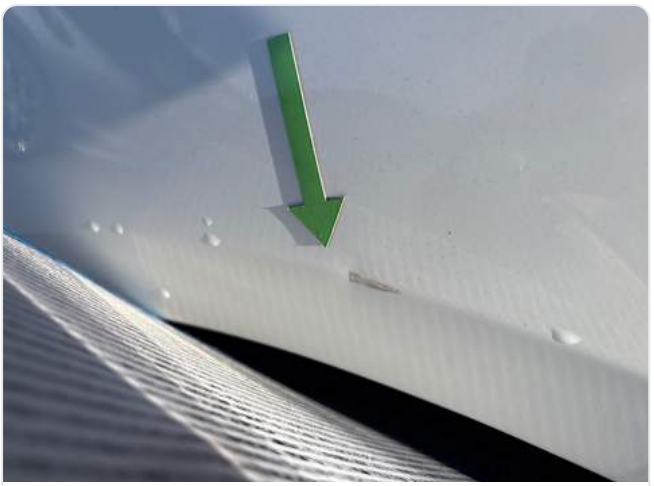
- Stoßstange hinten (Kratzer)

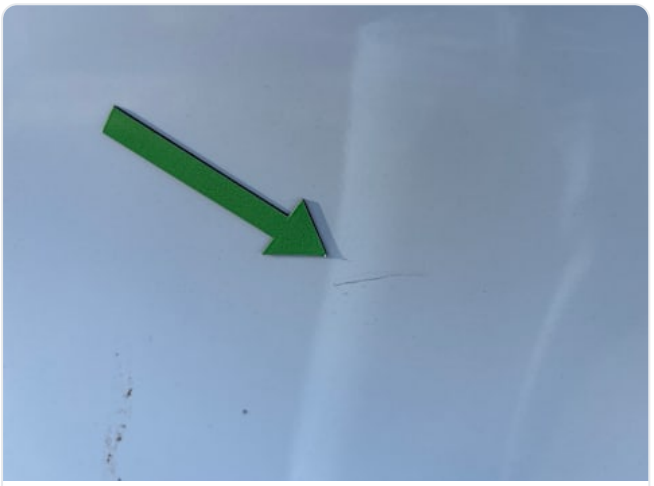
- Kotflügel vorne rechts (Kratzer)

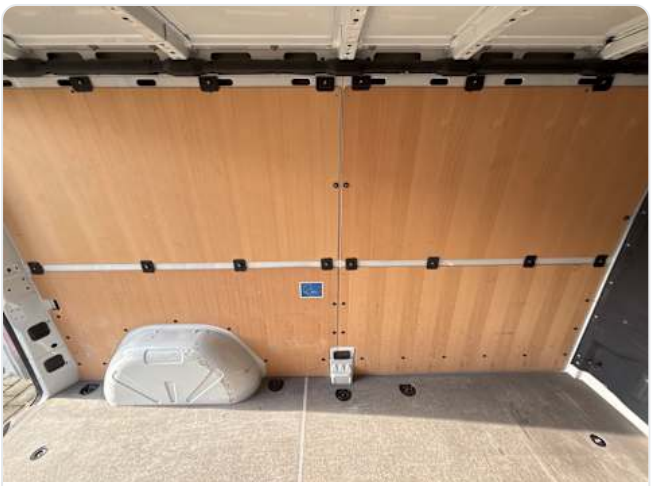
- Innenraum (Verschmutzung)

- Innenraum (Verschleiß, Verschmutzung)
