Hersteller / Typ: Skoda Octavia Lim. Style

Auftr.-Nr: nicht vorhanden
VIN: TMBAC7NE7H0132855
Kilometerstand: 142.229 km
Erstzulassung: 29.12.2016
Anzahl Halter lt. Kunde: 2
Anzahl Halter lt. Zulbesch. II: 2

Gebrauchtfahrzeugbewertung

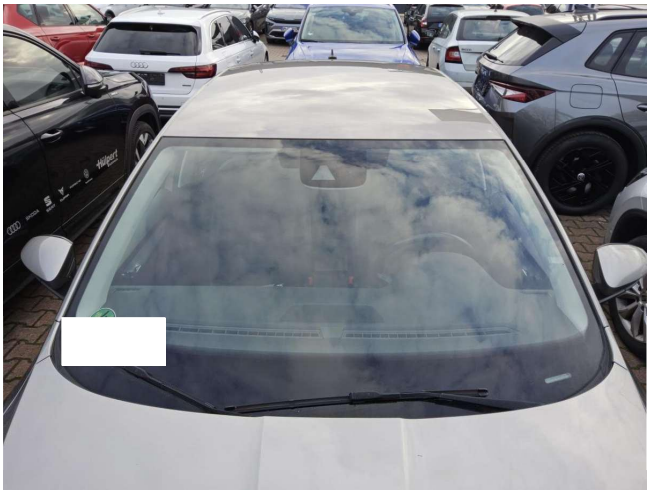
RADIO
MEDIA
PHONE
VOICE
NAV
TRAFFIC
CAR
MENU
Fahrweg kontrollieren!
AUTO
A/C
SYNC

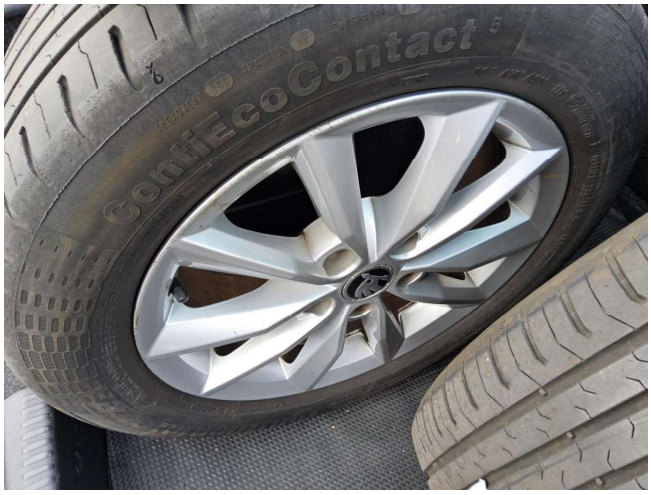
ContiEcoContact

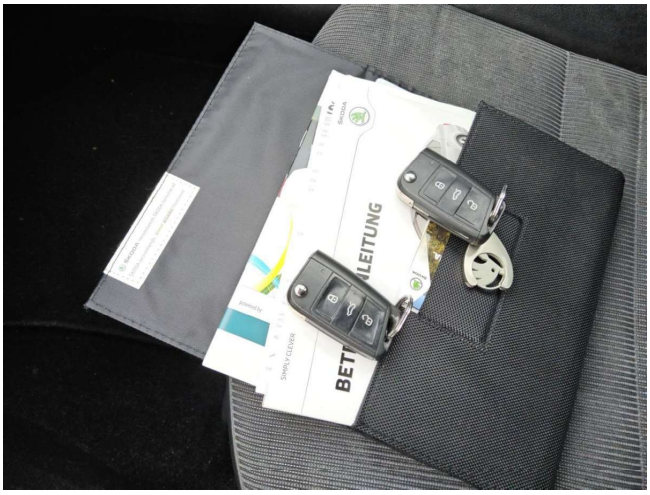
RADIO
MEDIA
PHONE
VOICE
NAV
TRAFFIC
CAR
MENU
Fahrweg kontrollieren!
OFF
OFF
AUTO

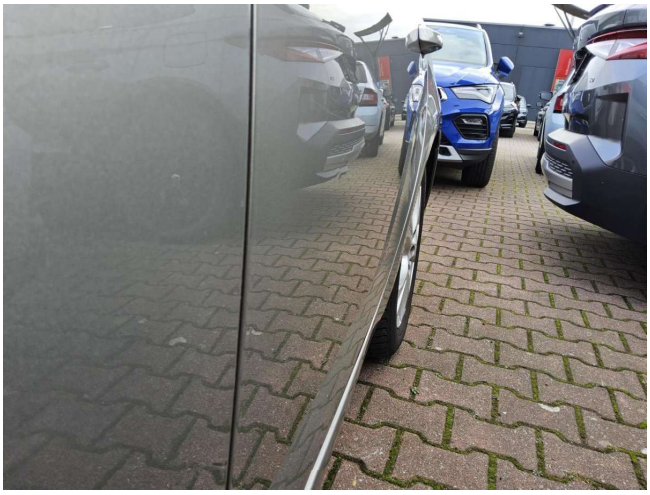
Stoßfänger hinten - Instands. und lackieren

Fondseite links - SmartRepair

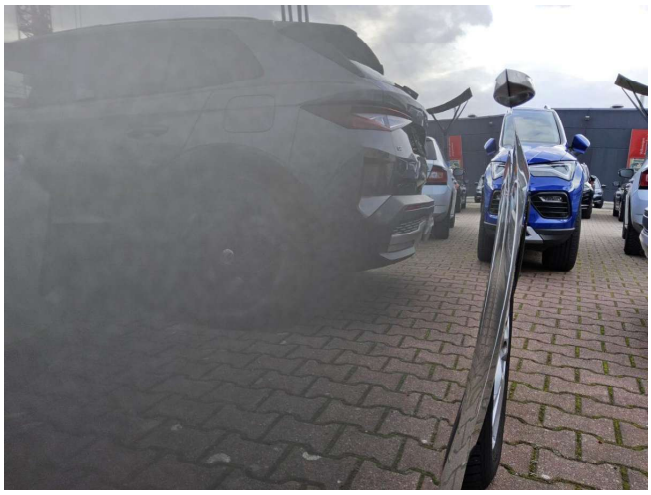
Stoßfänger vorne - SmartRepair

Kotflügel vorne rechts - SmartRepair

Schwellerverkleidung rechts - Lackieren

Tür hinten links - Delle entfernen

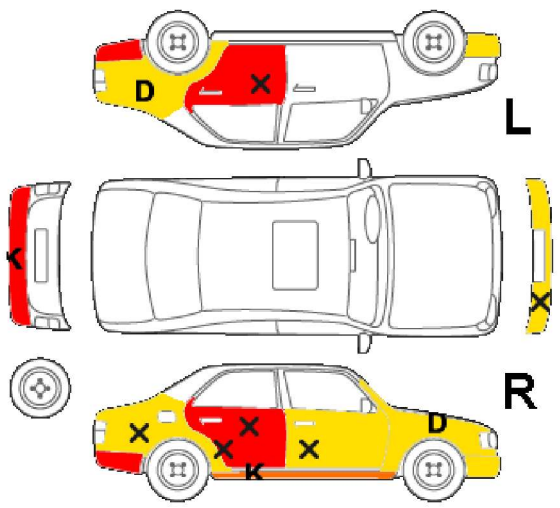
Fondseite links - SmartRepair
Fondseite rechts - SmartRepair
Kotflügel vorne rechts - SmartRepair
Lackzustand - Lackiervorbereitung
Lackzustand - Sichtkontrolle nur bedingt möglich
Schwellerverkleidung rechts - Lackieren
Stoßfänger hinten - Instands. und lackieren
Stoßfänger vorne - SmartRepair
Tür hinten links - Delle entfernen
Tür hinten rechts - Delle entfernen
Tür hinten rechts - SmartRepair
Tür vorne rechts - SmartRepair
Zwischensumme

Bemerkung zum optischen Zustand:
Wss Steinschläge ohne Rissbildung.

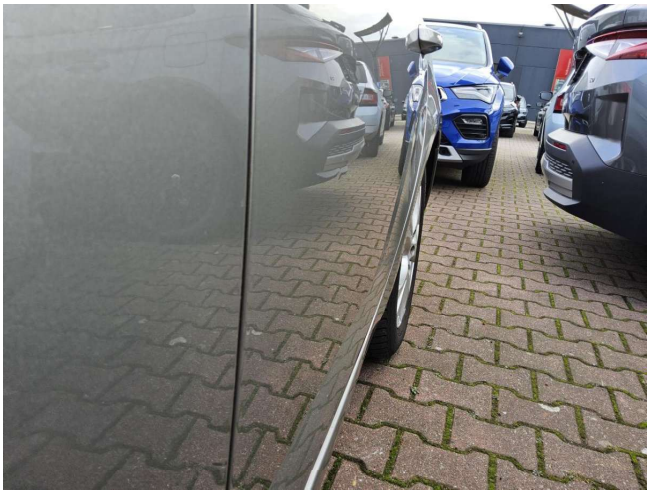
Stoßfänger hinten - Instands. und lackieren

Fondseite links - SmartRepair

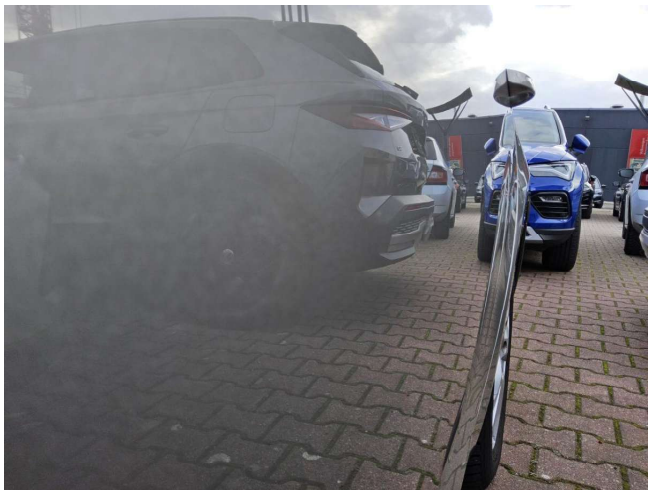
Stoßfänger vorne - SmartRepair

Kotflügel vorne rechts - SmartRepair

Schwellerverkleidung rechts - Lackieren

Tür hinten links - Delle entfernen
