CarOnSale

Ford C-MAX Business Edition

Differenzbesteuert (§25a UStG) · Fahrzeugstandort 92*** · Fahrzeug aufgenommen am 14.10.2026

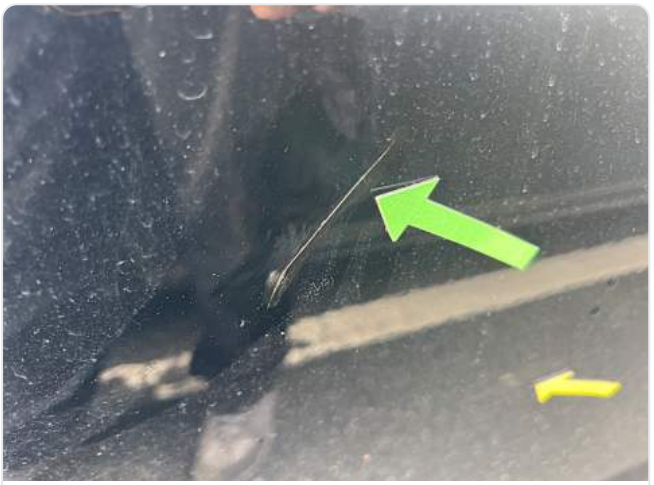
- Windschutzscheibe (Steinschlag)
