CarOnSale

BMW 430 d

Differenzbesteuert (§25a UStG) · Fahrzeugstandort 26*** · Fahrzeug aufgenommen am 25.09.2026

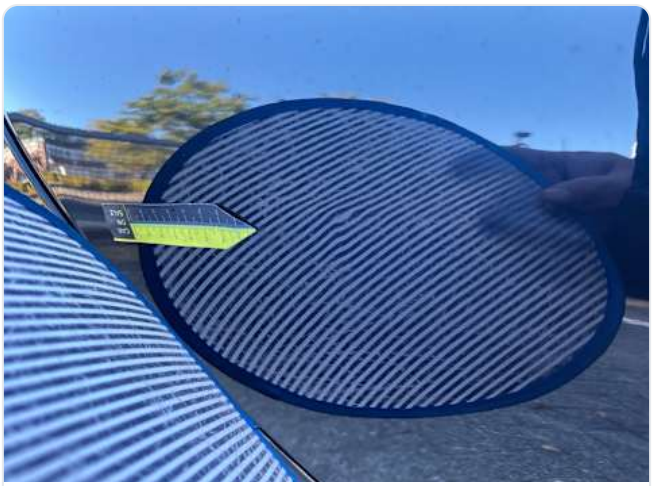
- Beifahrertür (Delle)

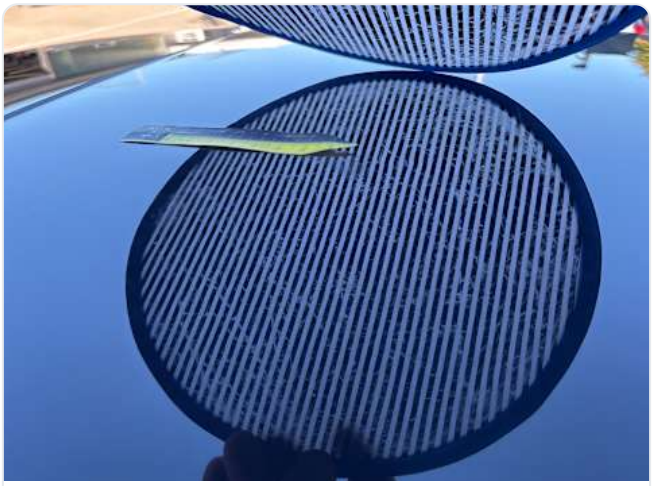
- Türe hinten rechts (Delle)
