CarOnSale

Opel Adam Unlimited

Differenzbesteuert (§25a UStG) · Fahrzeugstandort 91*** · Fahrzeug aufgenommen am 02.11.2026

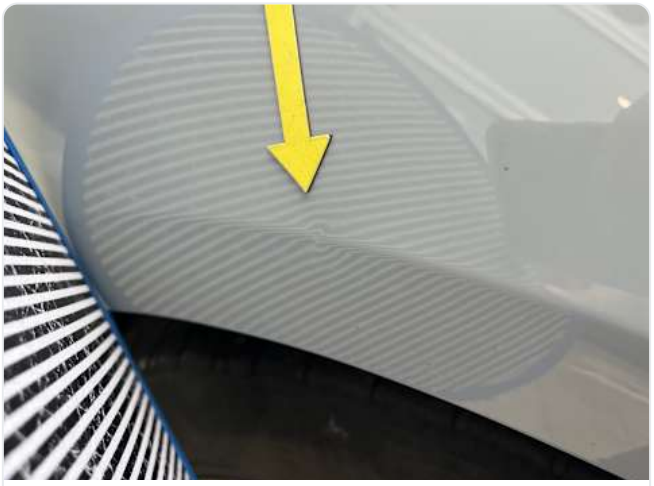
- Stoßstange hinten (Lackschaden, Kratzer)
