CarOnSale

MINI Cooper S

Differenzbesteuert (§25a UStG) · Fahrzeugstandort 12*** · Fahrzeug aufgenommen am 23.10.2026

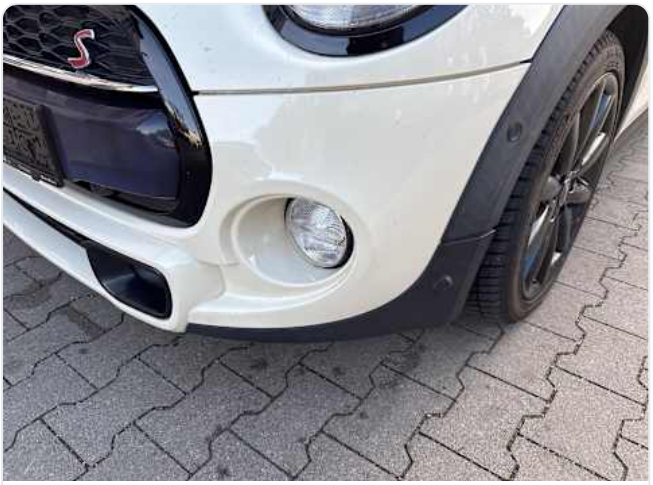
- Stoßstange vorne (Steinschlag)
