CarOnSale

Mercedes-Benz 220/250 CDI/BT/d AVANTGARDE EDITION 4MATIC lang

Differenzbesteuert (§25a UStG) · Fahrzeugstandort 79*** · Fahrzeug aufgenommen am 13.11.2026

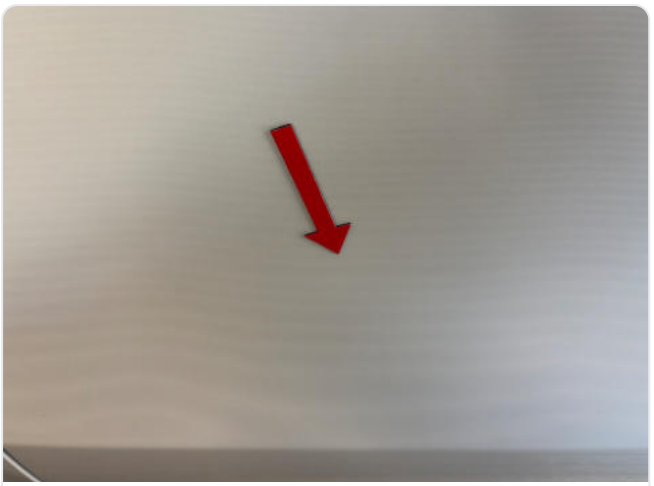
- Beifahrertür (Kratzer)

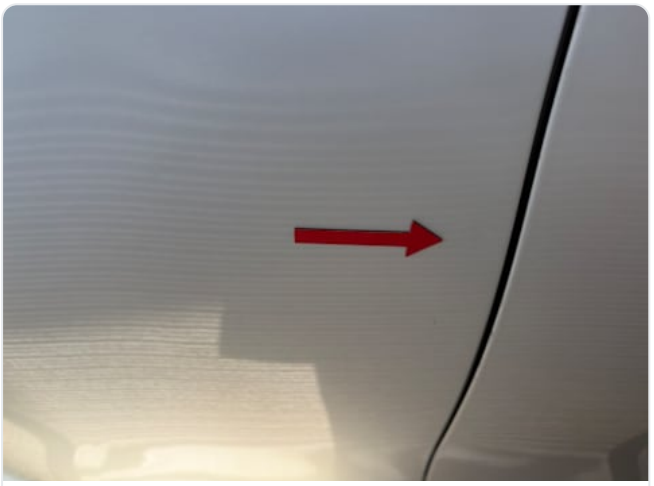
- Türe hinten links (Delle)

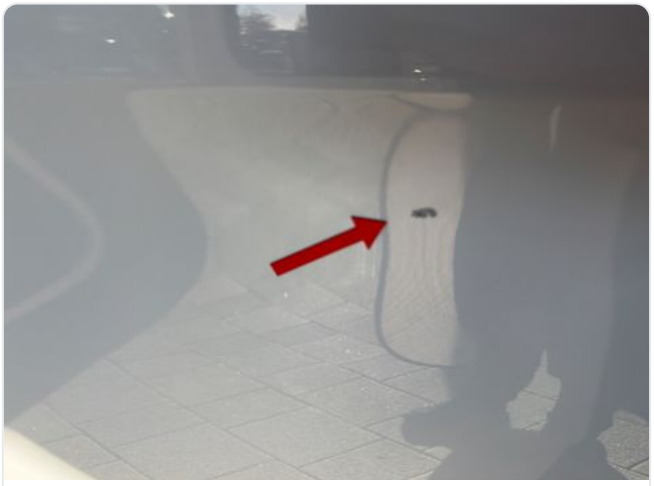
- Türe hinten rechts (Delle)

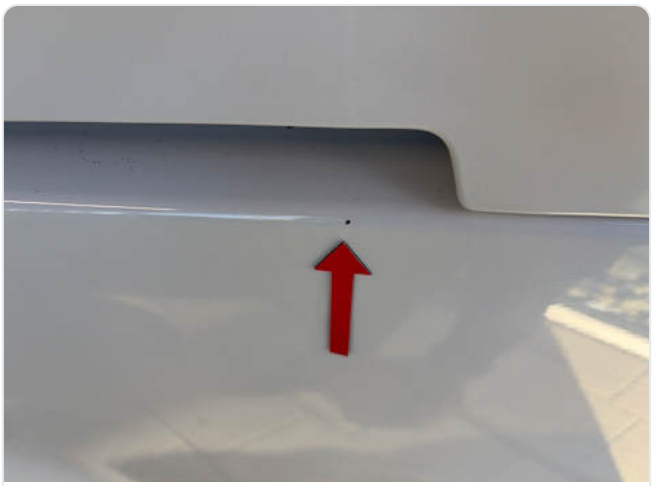
- Stoßstange hinten (Kratzer)

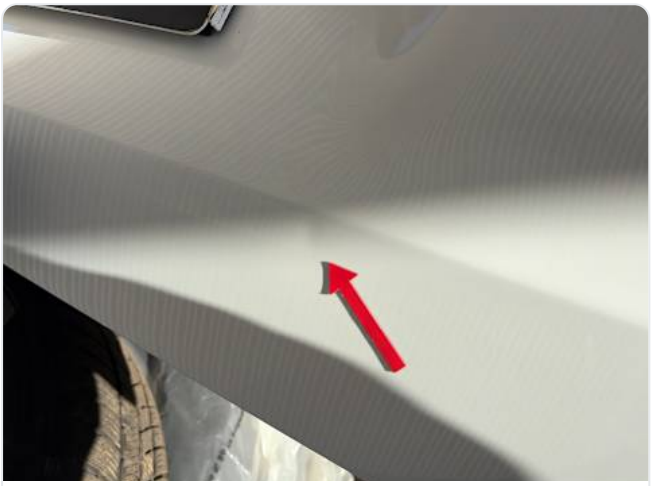
- Heckklappe (Delle)
