CarOnSale

Toyota Prius Premium

Differenzbesteuert (§24 UStG) · Fahrzeugstandort 40*** · Fahrzeug aufgenommen am 02.11.2026

Fahrzeug Schadenfotos (Außen)

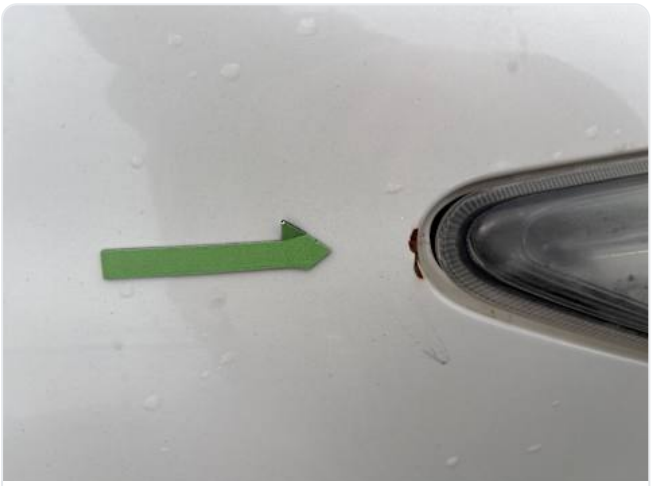
- Stoßstange hinten (Riss/Bruch, Spaltmaße ungenau)
