CarOnSale

Toyota Auris Hybrid Edition-S

Differenzbesteuert (§25a UStG) · Fahrzeugstandort 47*** · Fahrzeug aufgenommen am 13.11.2026

Hinweise zum Zustandsbericht

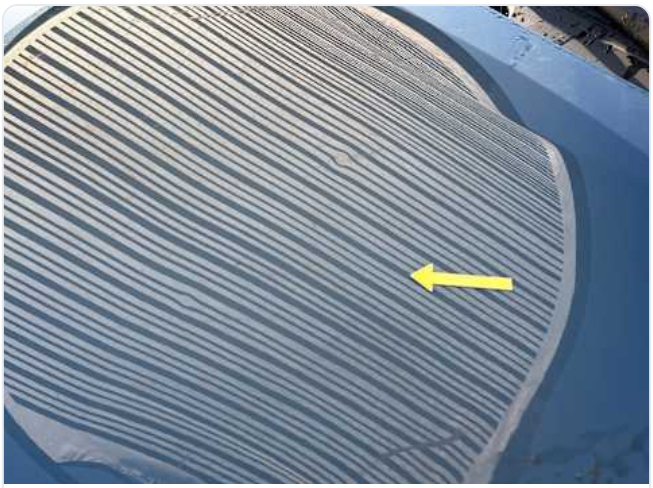
- Stoßstange hinten (Kratzer)
