CarOnSale

BMW 520 d xDrive

Hinweise zum Zustandsbericht

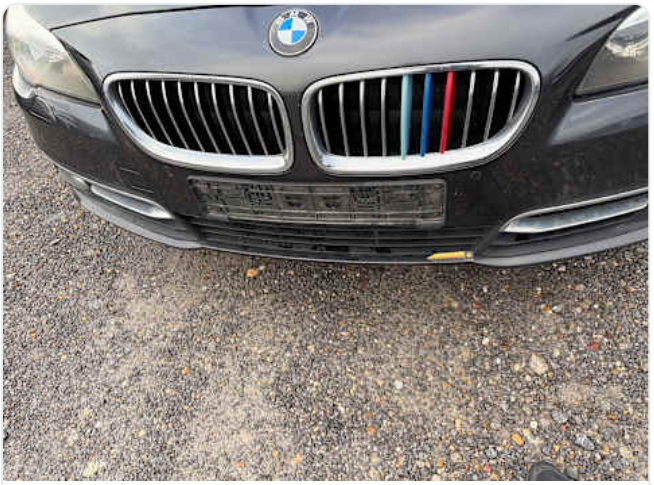
- Stoßstange vorne (Kratzer, Lackschaden)

- Scheinwerfer (links) (Undicht)

- Motorhaube (Steinschlag, Lackschaden)

- Rad (Kratzer, Kerben)

- Fahrertür (Kratzer, Lackschaden)

- Beifahrertür (Kratzer, Lackschaden, Delle)

- Türe hinten links (Lackschaden, Kratzer)

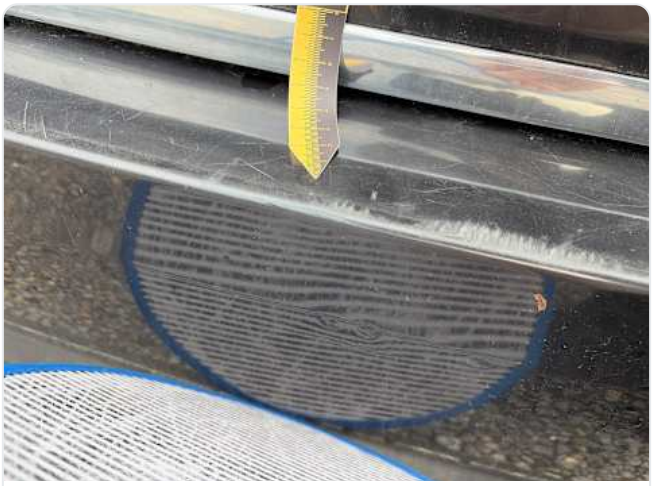
- Türe hinten links (Lackschaden, Kratzer)

- Türe hinten rechts (Kratzer, Lackschaden)

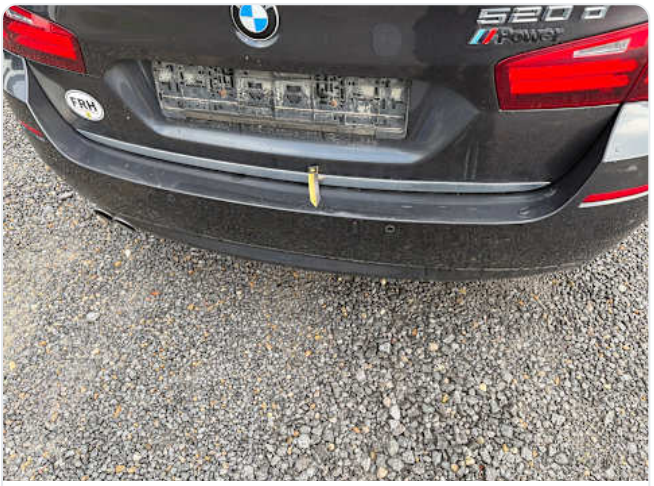
- Stoßstange hinten (Kratzer, Lackschaden, Delle)

- Kotflügel vorne links (Steinschlag, Lackschaden)

- Kotflügel vorne rechts (Kratzer, Lackschaden)

- Seitenteil hinten links (Kratzer, Lackschaden)

- Seitenteil hinten rechts (Kratzer, Lackschaden)

- Heckklappe (Kratzer, Lackschaden)

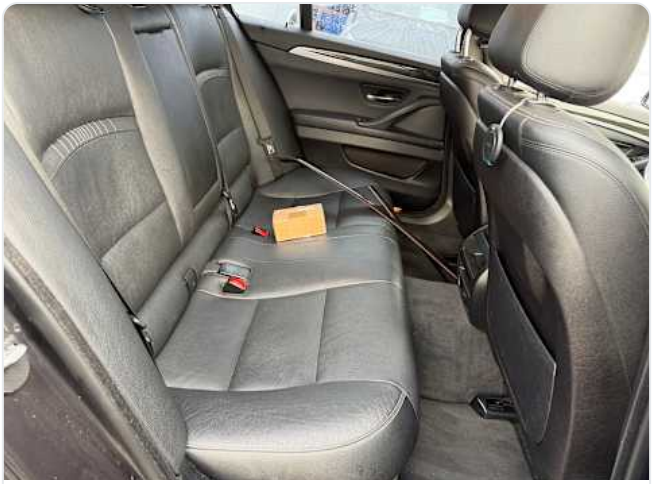
- Innenraum (Diverse Schäden, Kratzer, Riss/Bruch, Verschmutzung)

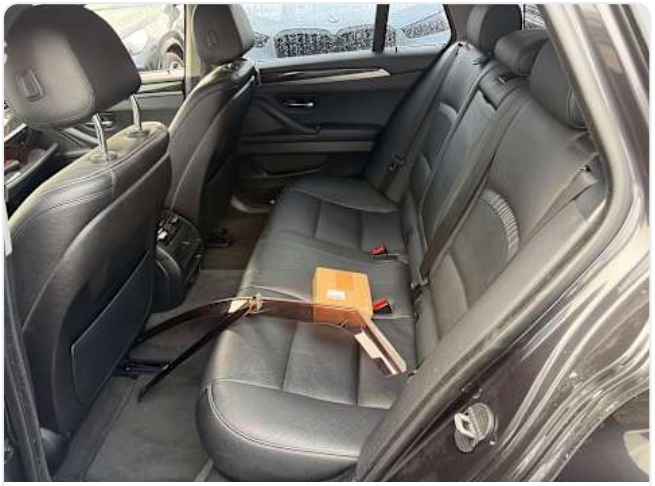
- Innenraum (Diverse Schäden, Kratzer, Riss/Bruch, Verschmutzung)
