CarOnSale

Opel Agila Comfort

Differenzbesteuert (§25a UStG) · Fahrzeugstandort 89*** · Fahrzeug aufgenommen am 03.11.2026

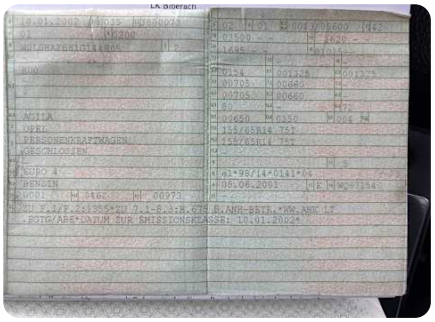
7. Serviceprüfung
8. Serviceprüfung
9. Serviceprüfung

(8) Nachprüfung
Prüfplakette nicht zugeteilt
