WDC2539461F531364

Angaben zum Fahrzeug

Halter		**Besichtigungszustand**	ausreichend
Kennzeichen		**Laufleistung (abgelesen)**	90.037 km
Hersteller	Mercedes-Benz	**Restlauf bis Service**	312 Tag(e)
Typ/Modell	GLC 250 4MATIC	**HU (abgelesen vom Kennzeichen)**	07/2027
Vehicle Identification number	WDC2539461F531364	**Leistung**	155 kW
Hubraum	1.991 ccm	**Zylinder**	4
Erstzulassung	19.09.2018	**Polster/Farbe**	Alcantara/Leder / Schwarz-Anthrazit
Letzte Wartung	07/2026, 89.026 km	**Lackierung**	Schwarz
Kraftstoffart	Benzin	**Getriebe**	Automatik (Getriebe Automatik - (9-Stufen))

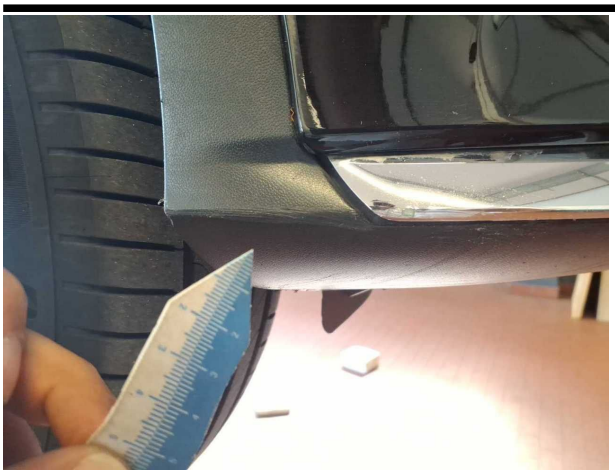
Beschädigung #2: Verkleidungen/Abdeckungen: Türverkleidung hinten rechts - Kratzer - Wertminderung

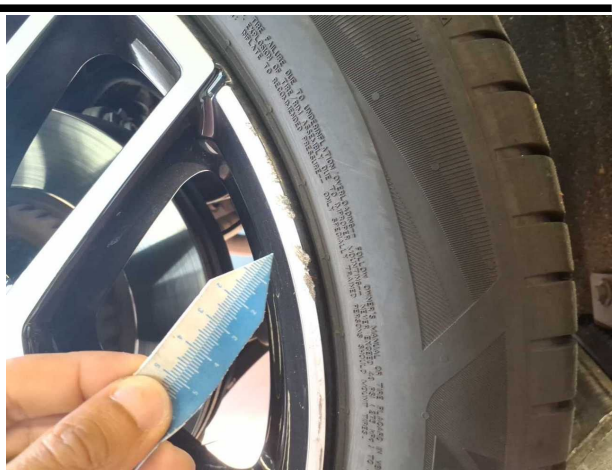
Beschädigung #5: Rad/Reifen: Leichtmetallfelge hinten rechts - verkratzt / verschürft - Wertminderung

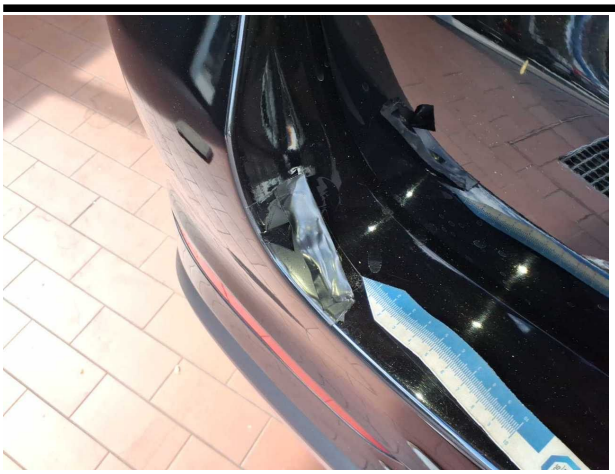
Beschädigung #6: Stossfänger vorn: Stossfänger vorn - verkratzt / verschürft - lackieren
