CarOnSale

Nissan Micra Visia

Differenzbesteuert (§25a UStG) · Fahrzeugstandort 41*** · Fahrzeug aufgenommen am 02.11.2026

LEISTUNG	KRAFTSTOFF	GETRIEBE-TYP	
03/2010	142.414km	65 PS	Benzin	Schaltgetriebe	6

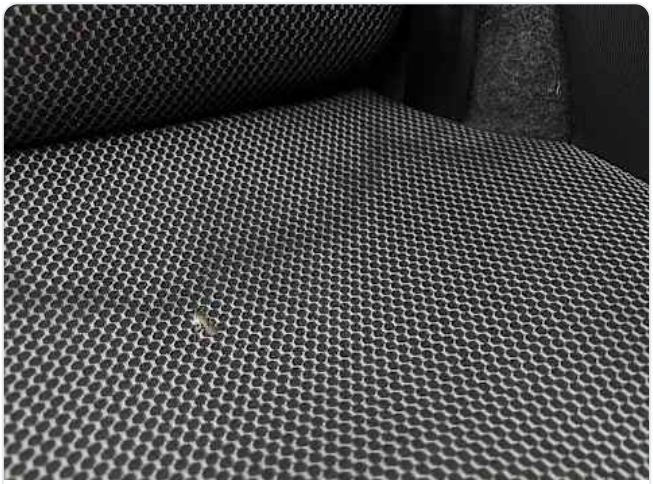
- Innenraum (Verschleiß)
