CarOnSale

Skoda Karoq

Differenzbesteuert (§25a UStG) · Fahrzeugstandort 98*** · Fahrzeug aufgenommen am 10.11.2026

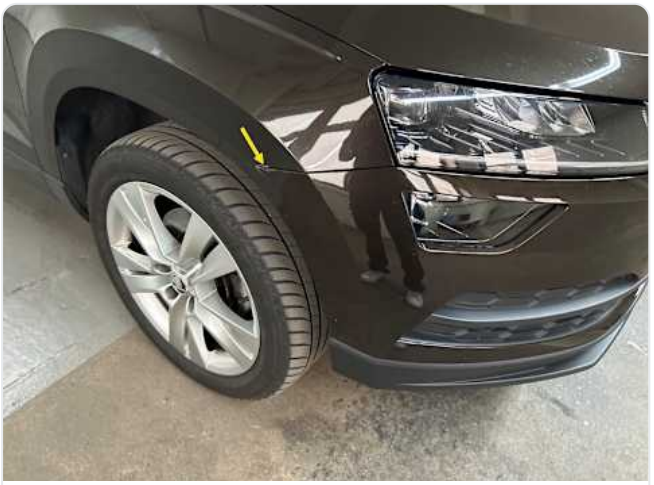
- Stoßstange vorne (Kratzer)

- Rad (Kratzer)

- Stoßstange hinten (Kratzer)

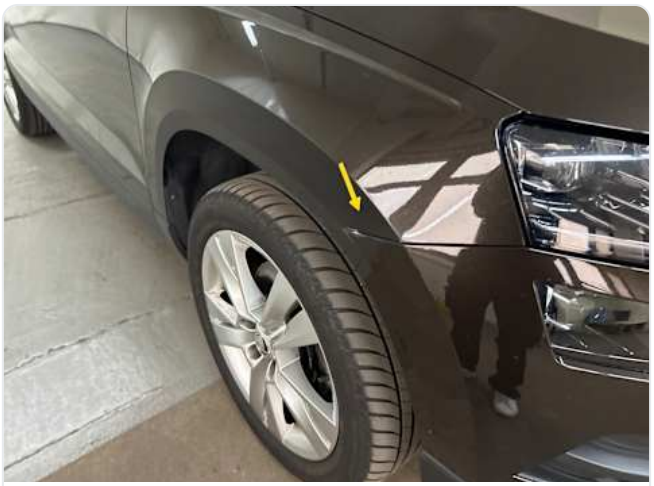
- Stoßstange hinten (Verformung)

- Kotflügel vorne rechts (Kratzer)

- Seitenteil hinten links (Kratzer, Delle)

- Seitenteil hinten rechts (Kratzer, Delle)

- Heckklappe (Verformung, Kratzer)
