Nissan Qashqai Zama

Regelbesteuert (Deutschland) · Fahrzeugstandort 69*** · Fahrzeug aufgenommen am 02.11.2026

Fahrzeugfotos

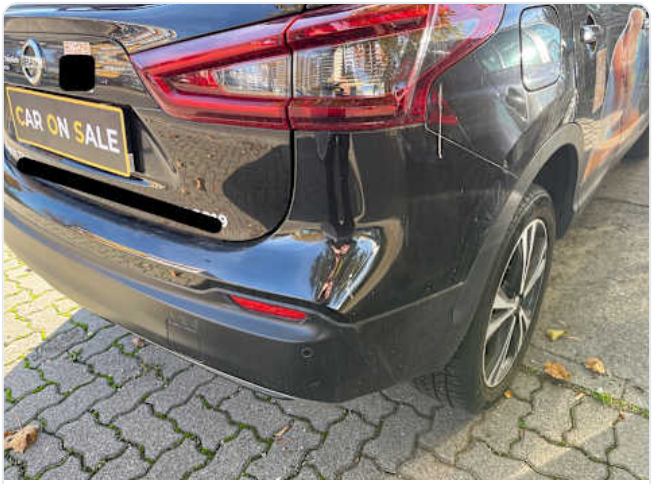
- Stoßstange hinten (Kratzer)
