CarOnSale

Volkswagen Touran Comfortline BMT/Start-Stop

Differenzbesteuert (§25a UStG) · Fahrzeugstandort 73*** · Fahrzeug aufgenommen am 11.11.2026

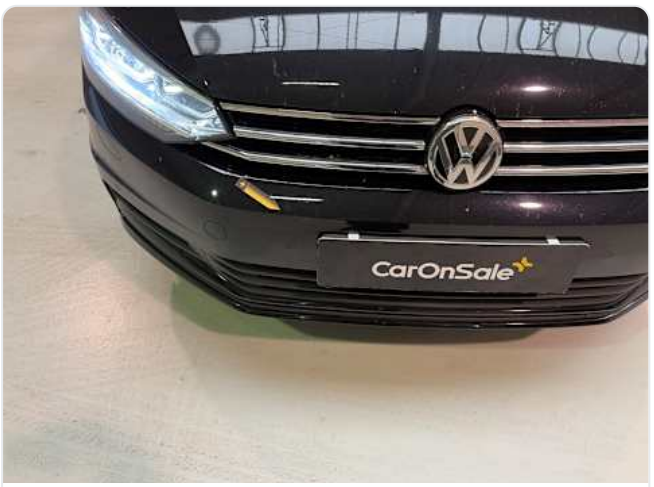
- Stoßstange vorne (Kratzer, Lackschaden)

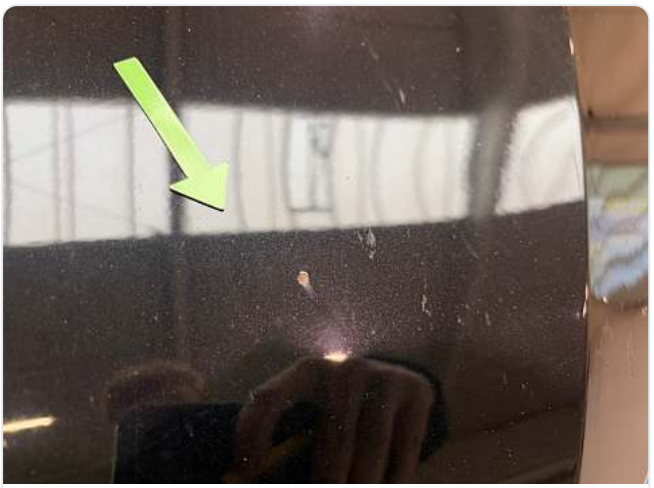
- Stoßstange vorne (Kratzer, Lackschaden)

- Motorhaube (Steinschlag, Lackschaden)

- Rad (Kratzer)

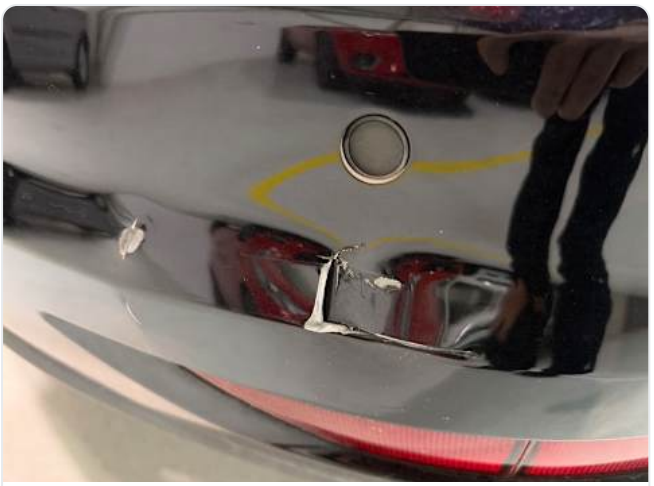
- Rückscheibe (Kratzer)

- Stoßstange hinten (Riss/Bruch, Lackschaden)

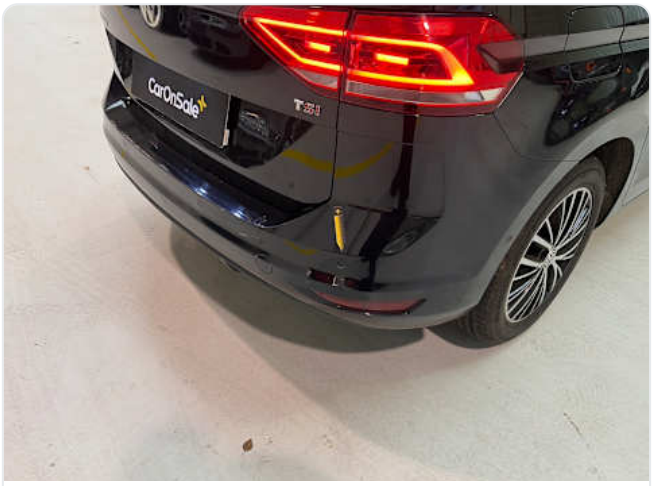
- Stoßstange hinten (Riss/Bruch, Lackschaden)

- Kotflügel vorne links (Kratzer, Lackschaden)

- Kotflügel vorne rechts (Kratzer, Lackschaden, Delle)

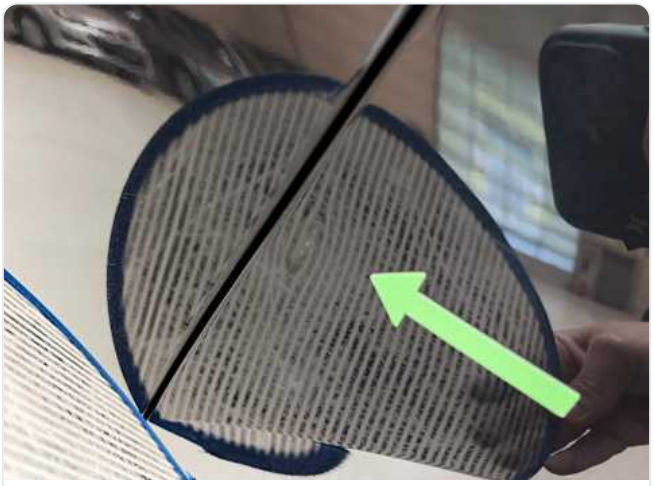
- Kotflügel vorne rechts (Kratzer, Lackschaden, Delle)

- Seitenteil hinten links (Kratzer, Lackschaden, Delle)

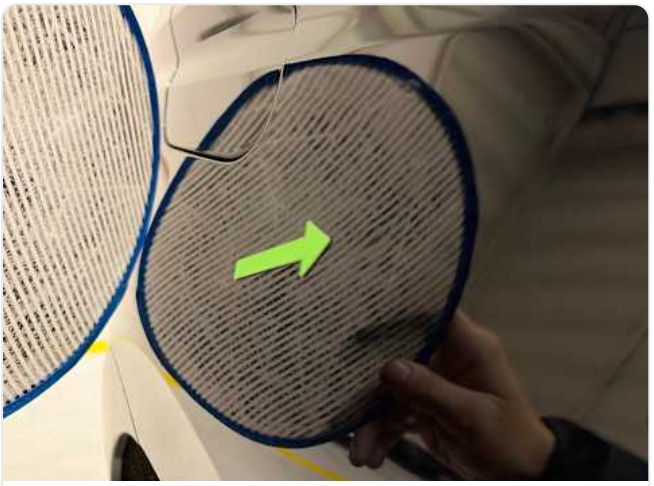
- Seitenteil hinten rechts (Delle, Kratzer, Lackschaden)

- Heckklappe (Delle, Kratzer, Lackschaden)

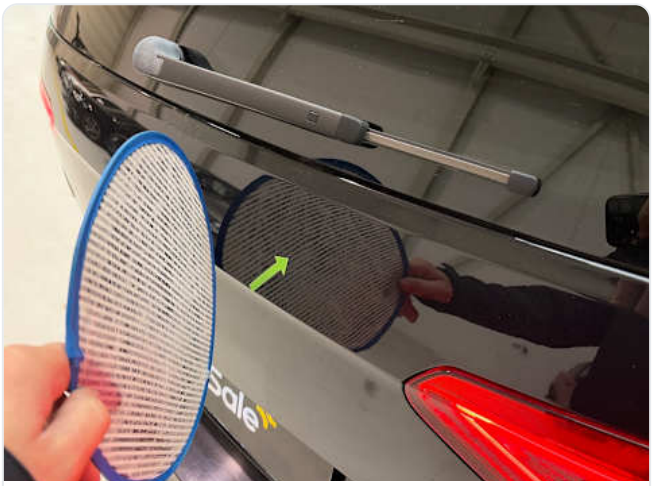
- Heckklappe (Delle, Kratzer, Lackschaden)
