CarOnSale

Mercedes-Benz 220/250 CDI/BT/d EDITION lang

Differenzbesteuert (§25a UStG) · Fahrzeugstandort 21*** · Fahrzeug aufgenommen am 12.11.2026

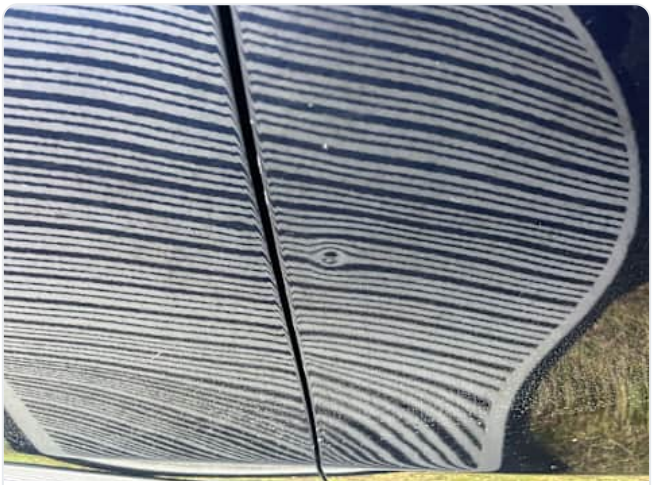
- Fahrertür (Delle)

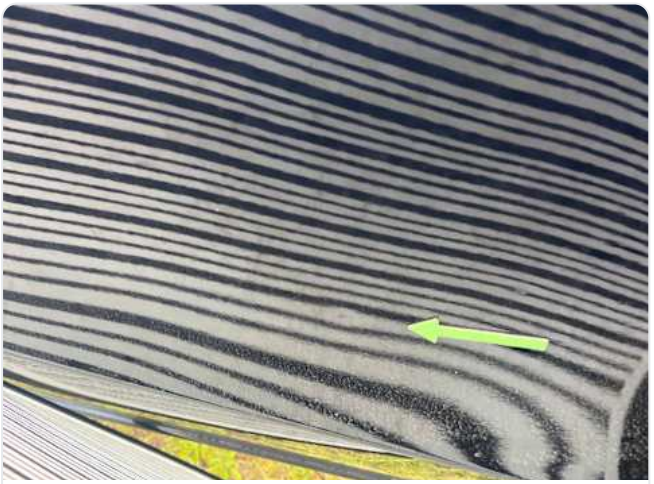
- Türe hinten links (Delle)
