Gutachten

Betreff	Leasingbewertung
Besichtigungsdatum / Ort	
Fahrzeugidentnummer	WBA61EE0605V99869

Betreff	Leasingbewertung
Auftrag durch	
Besichtigungsdatum / Ort	
Fahrzeugart	Geländewagen
Hersteller	BMW
Modell / Verkaufsbezeichnung	X1 xDrive23i
Schlüssel-Nummern HSN / TSN	0005 DHZ 00009
Fahrzeugidentnummer	WBA61EE0605V99869
Anzahl Besitzer	1
Erstzulassung / Letzte Zulassung	10.01.2023 / 10.01.2023
Nächste HU	01/2028 (Bericht lag nicht vor)
Fahrzeug Dokumente	Zum Zeitpunkt der Besichtigung lag die Zulassungsbescheinigung Teil 1 (Schein) vor, die Zulassungsbescheinigung Teil 2 (Brief) lag nicht vor.
Laufleistung	73.549 km / abgelesen
Farbe / Farbcode	A96 Mineral-weiß
Kraftstoffart	Hybr.Benzin/E
Hubraum / Zylinder	1.998 ccm
Leistung	150 kW
Schadstoffklasse	EURO6
zul. Gesamtgewicht (kg)	2.220
Anzahl Türen / Anzahl Sitze	5 / 5
Getriebe	Automatik
Polster / Farbe	Stoff/Leder Kombination / Schwarz

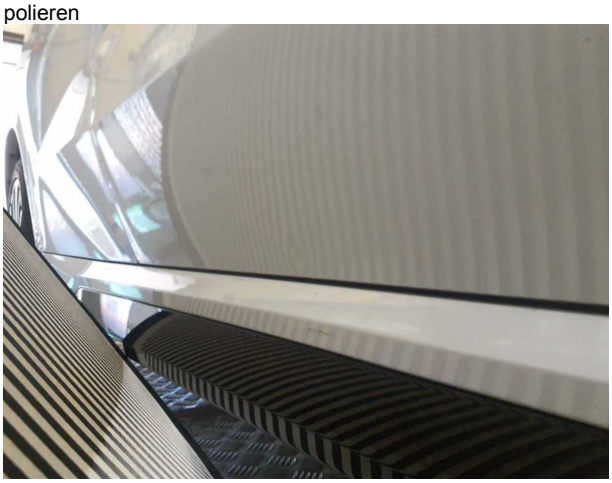
Beschädigung 1: Tür hinten links: Tür - Kratzer - auslegen / polieren

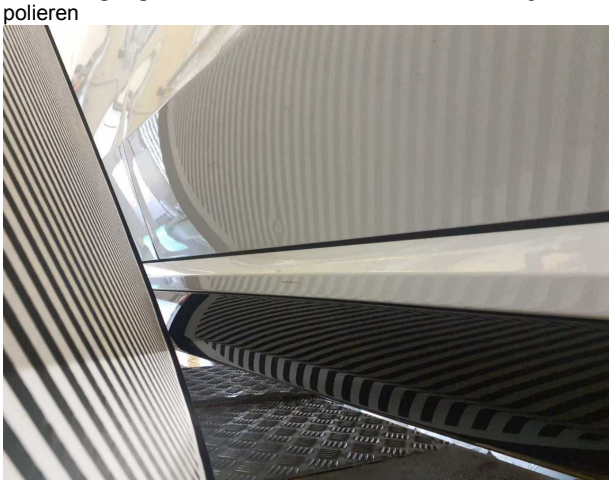
Beschädigung 2: Tür vorn rechts: Tür - Delle(n) - sanft instandsetzen

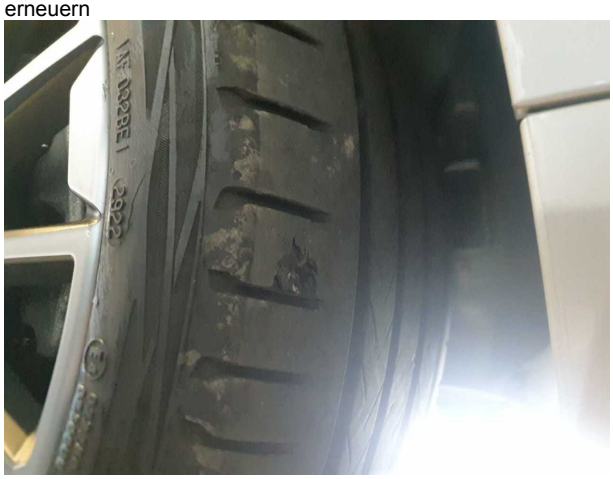
Beschädigung 4: Rad/Reifen: Reifen vorn - beschädigt - erneuern

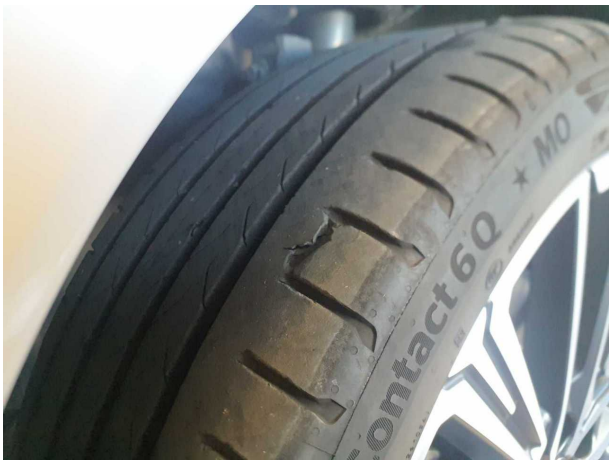
Beschädigung 4: Rad/Reifen: Reifen vorn - beschädigt - erneuern

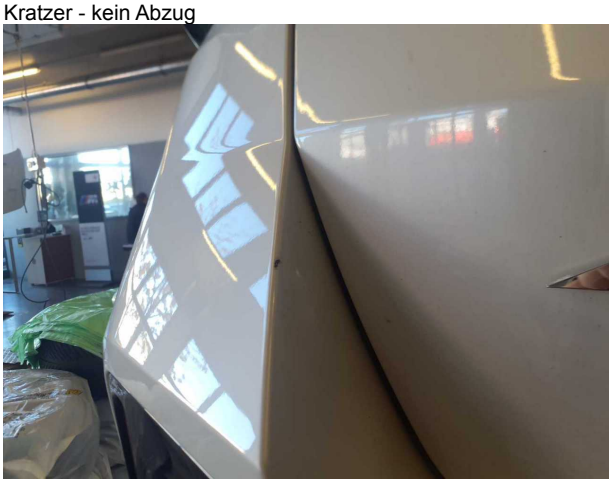
Gebrauchsspur 1: Außenspiegel rechts: Abdeckkappe - Kratzer - kein Abzug
