Gutachten

Fahrzeugart	PKW Kombi
Hersteller	BMW
Modell / Verkaufsbezeichnung	520d
Schlüssel-Nummern HSN / TSN	0005 CXV 00125
Vehicle identification number	WBA31BN050CN05736
Anzahl Besitzer	1
Erstzulassung / Letzte Zulassung	22.03.2023 / 22.03.2023
Nächste HU	03/2028 (Bericht lag vor)
Fahrzeug Dokumente	Zum Zeitpunkt der Besichtigung lag die Zulassungsbescheinigung Teil 1 (Schein) vor, die Zulassungsbescheinigung Teil 2 (Brief) lag nicht vor.
Laufleistung	118.783 km / abgelesen
Farbe / Farbcode	475 Black-sapphire
Kraftstoffart	Hybr.Diesel/E
Hubraum / Zylinder	1.995 ccm
Leistung	140 kW
Schadstoffklasse	EURO6
zul. Gesamtgewicht (kg)	2.470
Anzahl Türen / Anzahl Sitze	5 / 5
Getriebe	Automatik
Polster / Farbe	Leder / Beige

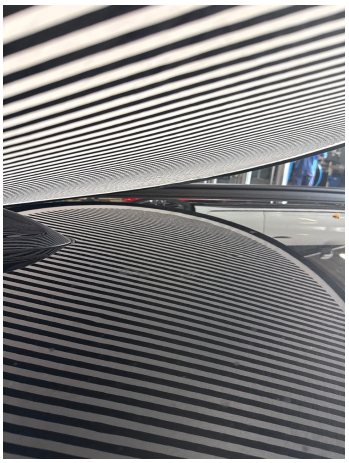
Beschädigung 5: Fahrzeugdach: Dach (erhöhte Anzahl) - Delle(n) - sanft instandsetzen

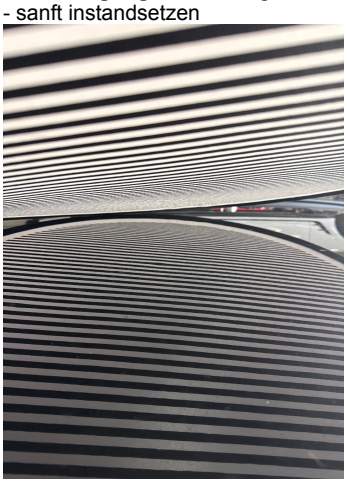
Beschädigung 5: Fahrzeugdach: Dach (erhöhte Anzahl) - Delle(n) - sanft instandsetzen

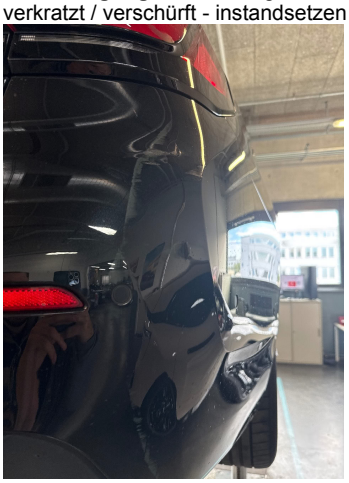
Beschädigung 7: Stossfänger hinten: Stossfänger hinten - verkratzt / verschürft - instandsetzen und lackieren
