# Opel Cascada Innovation

Differenzbesteuert (§25a UStG) · Fahrzeugstandort 74*** · Fahrzeug aufgenommen am 27.10.2026

## Fahrzeugdaten

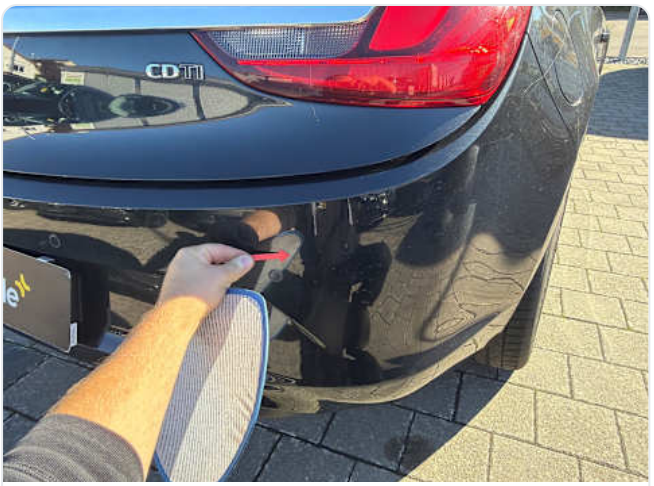
- Stoßstange hinten (Kratzer, Verformung)
