CarOnSale

Mini Clubman One

Differenzbesteuert (§25a UStG) · Fahrzeugstandort 45*** · Fahrzeug aufgenommen am 15.10.2026

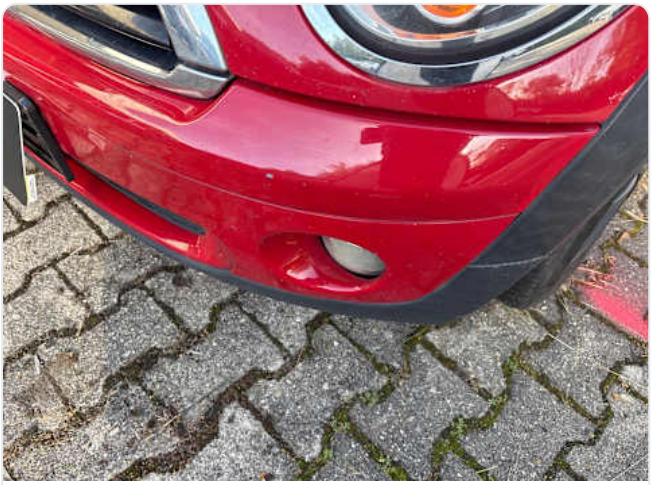
- Stoßstange vorne (Lackschaden)

- Stoßstange vorne (Steinschlag)

- Stoßstange vorne (Kratzer)

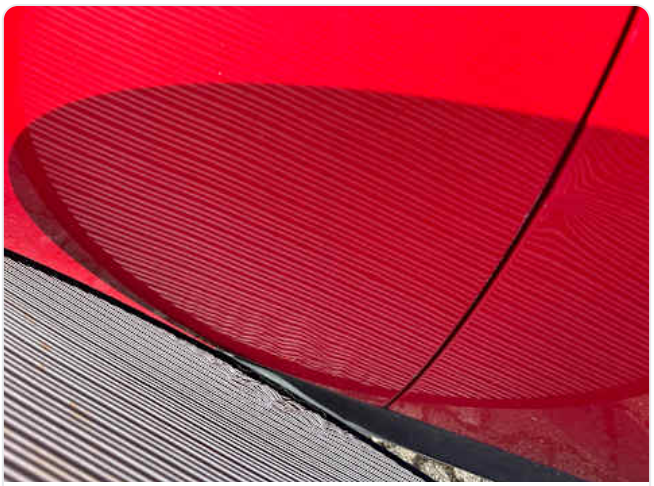
- Motorhaube (Delle)

- Motorhaube (Steinschlag)

- Motorhaube (Kratzer)

- Fahrertür (Delle)

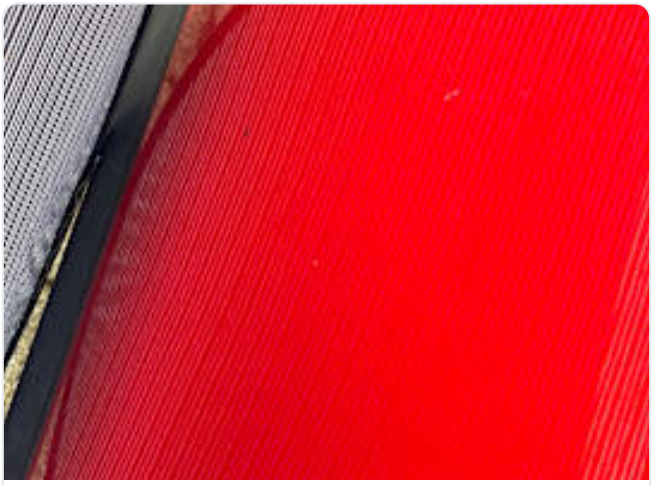
- Fahrertür (Delle)

- Beifahrertür (Kratzer)

- Beifahrertür (Delle)

- Beifahrertür (Lackschaden)

- Dach (Delle)

- Dach (Lackschaden)

- Stoßstange hinten (Kratzer)

- Kotflügel vorne links (Delle)

- Kotflügel vorne links (Kratzer)

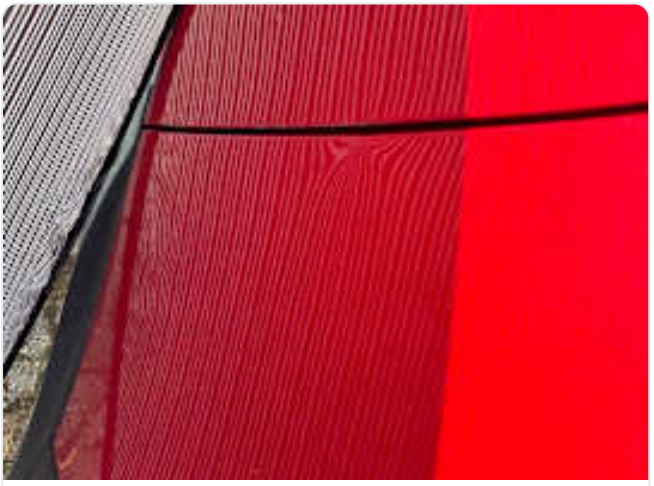
- Kotflügel vorne rechts (Kratzer)

- Seitenteil hinten links (Delle)

- Seitenteil hinten rechts (Kratzer)

- Seitenteil hinten rechts (Delle)

- Heckklappe (Kratzer)
