CarOnSale

Volkswagen Transporter Multivan 4Motion Edition 25

Differenzbesteuert (§25a UStG) · Fahrzeugstandort 90*** · Fahrzeug aufgenommen am 29.10.2026

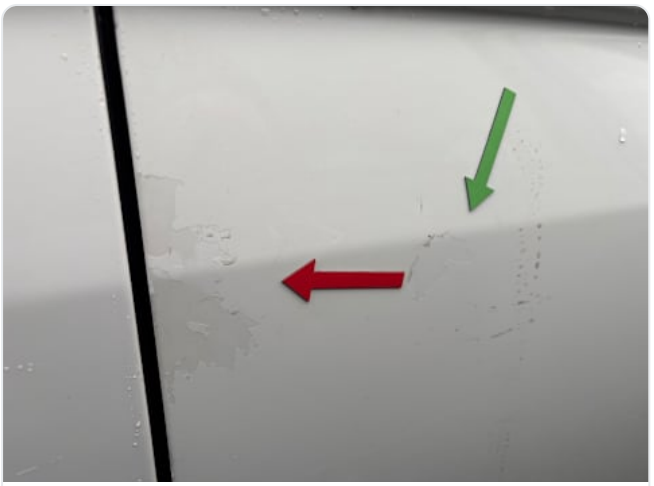
- Fahrertür (Kratzer)
