CarOnSale

Opel Astra Selection "110 Jahre"

Differenzbesteuert (§25a UStG) · Fahrzeugstandort 44*** · Fahrzeug aufgenommen am 13.11.2026

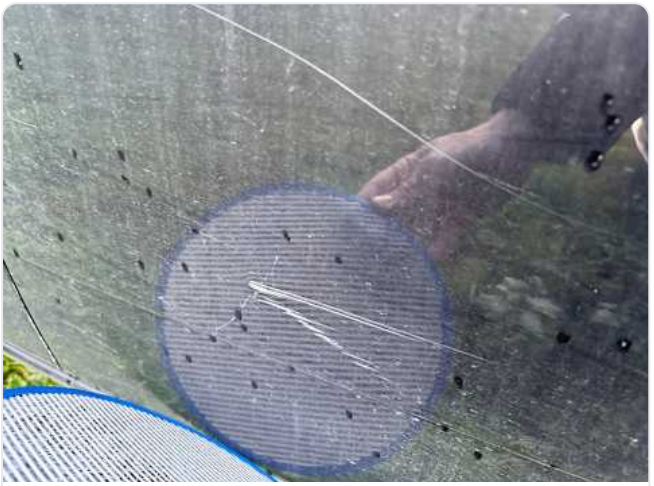
- Fahrertür (Riss/Bruch, Anderer Schaden): Griff defekt ohne Funktion
