CarOnSale

Opel Astra Dynamic

Differenzbesteuert (§25a UStG) · Fahrzeugstandort 40*** · Fahrzeug aufgenommen am 05.11.2026

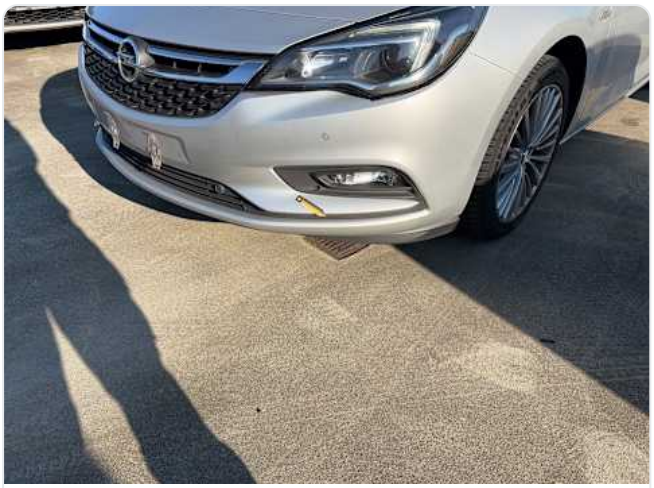
- Stoßstange vorne (Kratzer, Lackschaden)

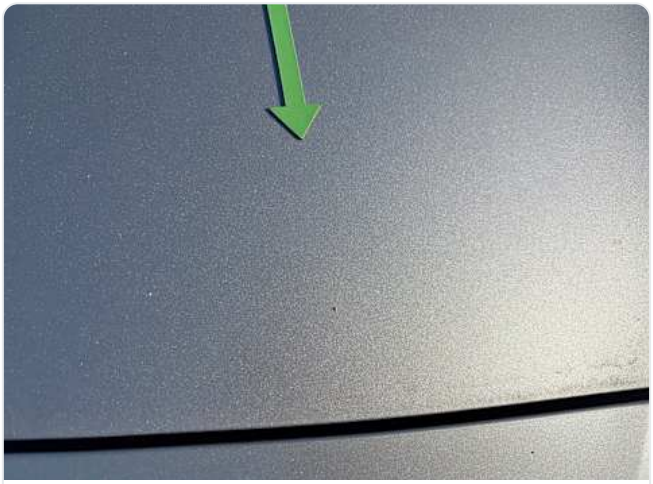
- Stoßstange vorne (Kratzer, Lackschaden)

- Motorhaube (Steinschlag, Lackschaden)

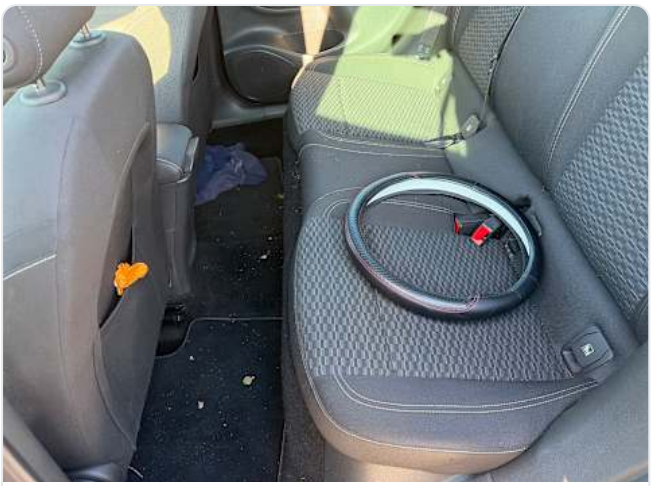
- Innenraum (Diverse Schäden, Kratzer, Verschmutzung)
