CarOnSale

Volkswagen Sharan Cup BMT

Differenzbesteuert (§25a UStG) · Fahrzeugstandort 32*** · Fahrzeug aufgenommen am 03.11.2026

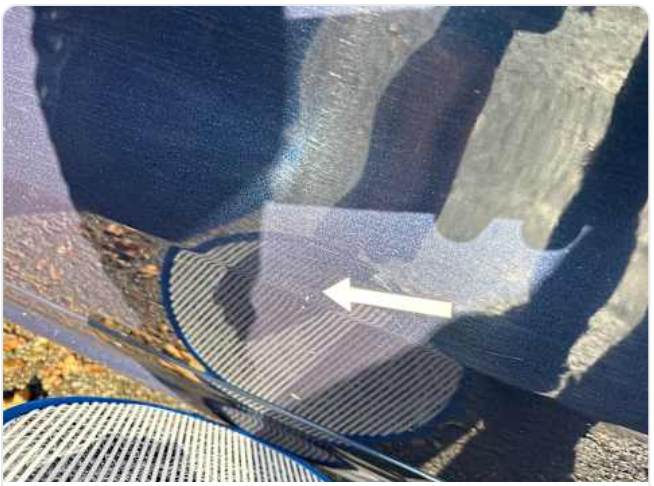
- Fahrertür (Kratzer, Delle, Rost)

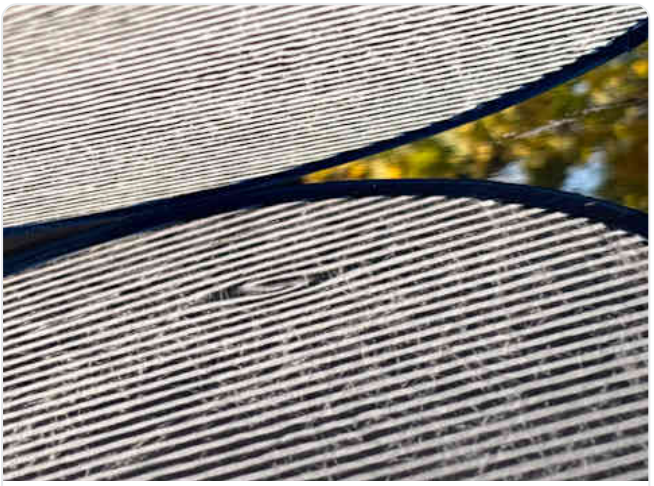
- Türe hinten rechts (Kratzer)
