CarOnSale

Volkswagen Crafter 35 lang Hochdach FWD

Regelbesteuert (Deutschland) · Fahrzeugstandort 84*** · Fahrzeug aufgenommen am 06.11.2026

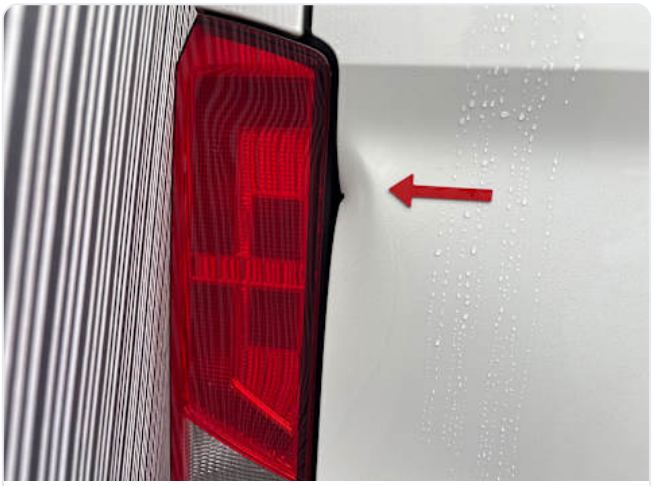
- Seitenteil hinten links (Kratzer, Verformung)
