CarOnSale

Seat Tarraco Xcellence 4Drive

Differenzbesteuert (§25a UStG) · Fahrzeugstandort 12*** · Fahrzeug aufgenommen am 05.11.2026

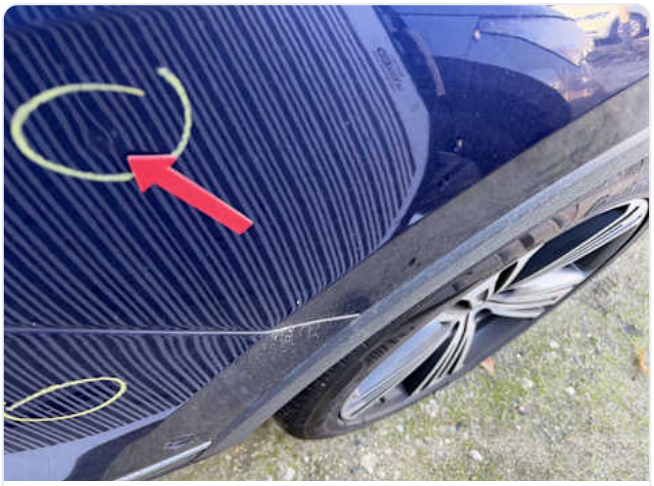
- Stoßstange hinten (Kratzer)
