CarOnSale

Hyundai i20 5 Star Edition

Differenzbesteuert (§25a UStG) · Fahrzeugstandort 45*** · Fahrzeug aufgenommen am 11.11.2026

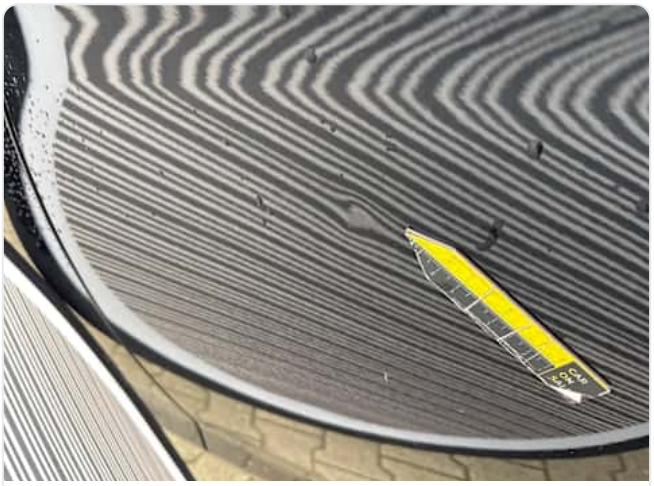
- Motorhaube (Delle)
